武汉极美达供应链管理有限公司“4•30”一般机械伤害事故调查报告

东西湖区“4•30”一般机械伤害事故调查组

2024 年 5 月 27 日

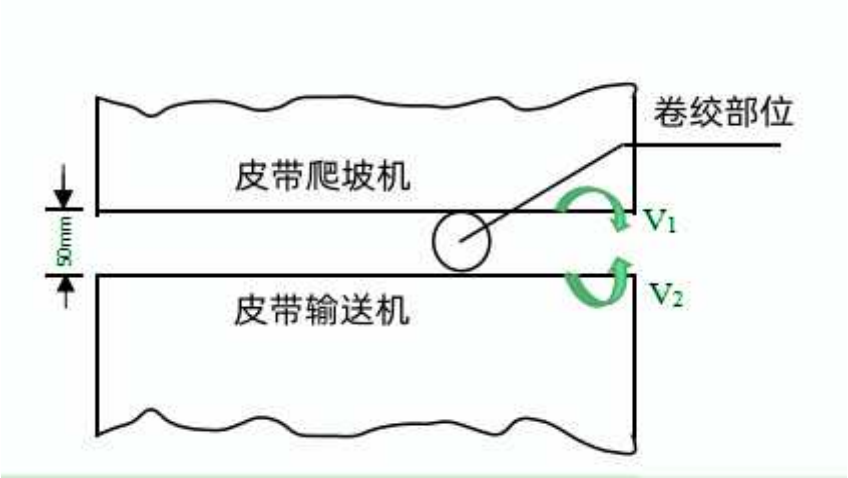
2024年4月30日6时许，刘某正常到极美达公司开始快递分拣工作，当班共有5人（刘某、李某某、田杨、郑某、李某丽）在岗。6时46分左右，快递分拣设备启动，包裹通过输送机皮带开始回流，刘某、李某某、郑某位于皮带输送

机的一侧，田杨位于皮带输送机的另一侧，同时进行分拣作业，且刘某[1]更靠近于皮带爬坡机。

7 时 2 分 50 秒，李某某将地上漏拣的几个包裹随手扔到皮带爬坡机上，其中一个包裹滑落至皮带爬坡机与皮带输送机（两皮带形成的 50mm）缝隙处卡住。于是，刘某用手拉扯卡住的包裹，不慎将手部（直至大臂）卷入皮带爬坡机与皮带输送机的啮（niè）合处。田杨发现后大声呼救，郑某立即跑到皮带输送机开关（普通开关，非急停开关）处关停了皮带输送机，李某某、田杨试图搬动皮带输送机救出刘某，但未成功。

[1] 皮带爬坡机朝皮带输送机方向转动，皮带输送机朝皮带爬坡机方向转动，两皮带相对运行，且之间形成 50mm 缝隙。

1、事故现场依次是一台伸缩输送机、一台皮带爬坡机、一台皮带输送机，刘某被卷入皮带爬坡机头部张紧辊（gǔn）筒和皮带输送机尾部张紧辊筒相邻的两皮带机交界处夹件啮（niè）合部位。

（一）武汉极美达供应链管理有限公司要深刻吸取此次事故教训，严格落实安全生产主体责任，建立健全安全生产规章制度和安全操作规程，落实安全生产教育培训、隐患排查治理、应急演练，同时加强设施设备的安全管理，完善设

施设备安全装置、警示标志的设置，定期进行安全检查和维护保养。
