武深高速惠州博罗“2·8”较大道路交通事故调查报告

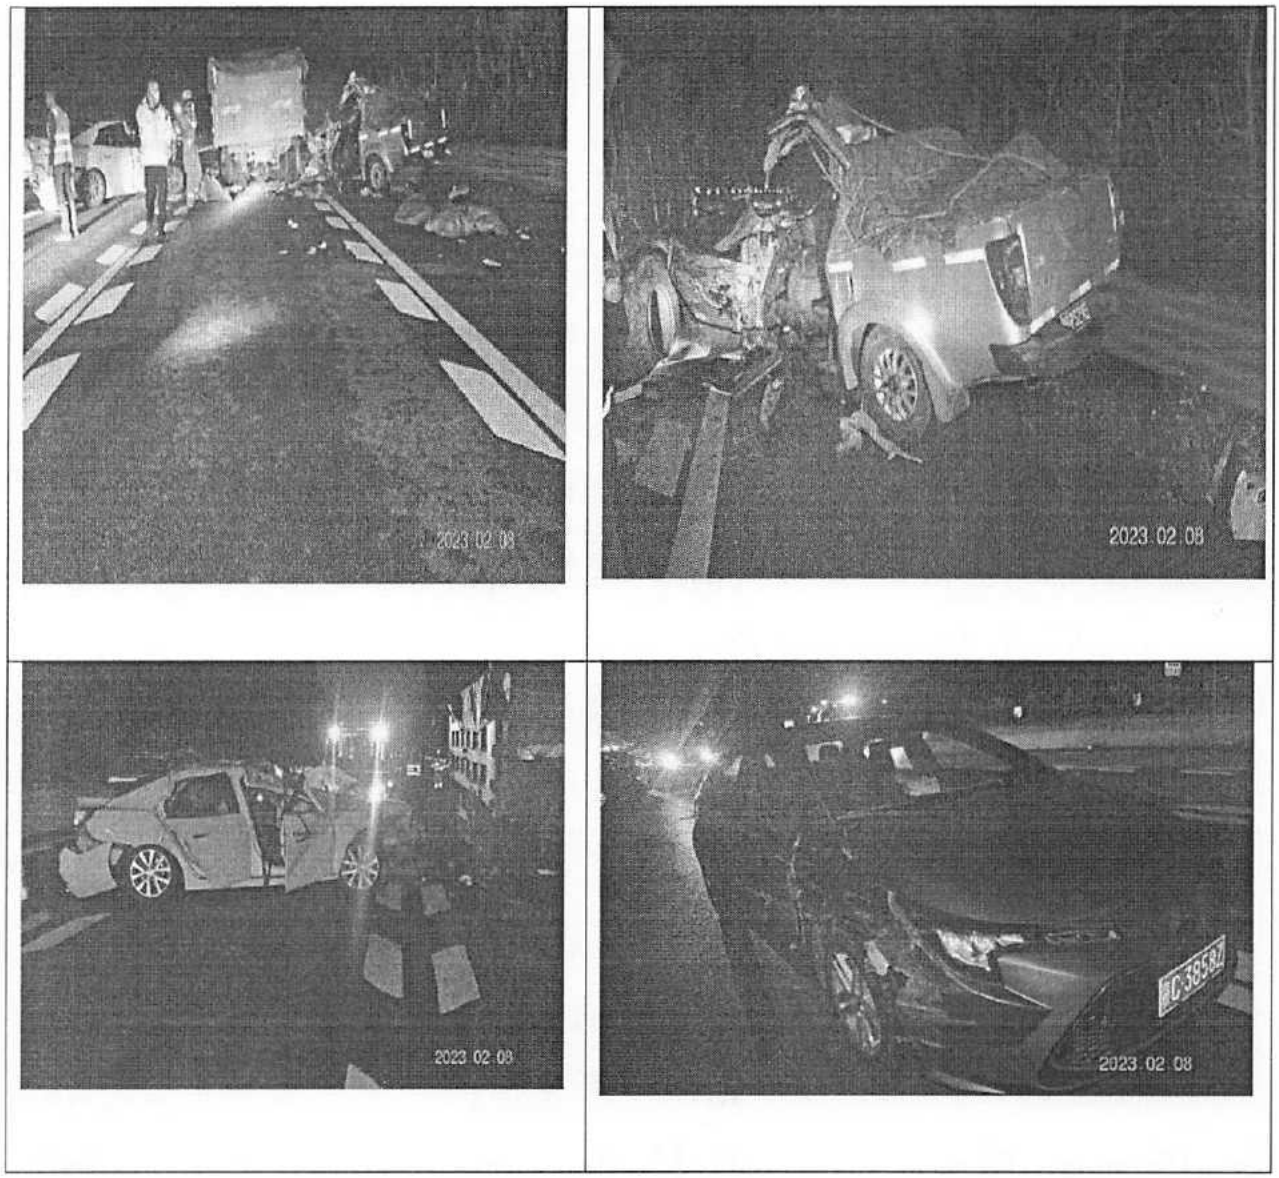
图 1 事故现场图

2月8日20时55分许，钟润华驾驶粤L68211号重型自卸货车行驶至武深高速博罗县官山路段（武汉往深圳方向）906公里+350米处时，车辆发生故障熄火停在最右侧慢车道内；21时00分许，黄赓驾驶粤BP329E号轻型普通货车（皮卡车，搭载李小琴、李小琼、黄柳坤、邓英俊）行驶至上述路段时碰撞粤L68211号重型自卸货车右后车尾，车辆侧移车尾碰撞右侧护栏。21时03分许，向兵驾驶湘N8H215号小型轿车（搭载戴英爱、贺明仕、贺健、向军）碰撞粤L68211号重型自卸货车左后车尾，车辆失控侧移至中间车道时与由胡江华驾驶的赣C3858Z号小型轿车发生刮碰。（如图1）

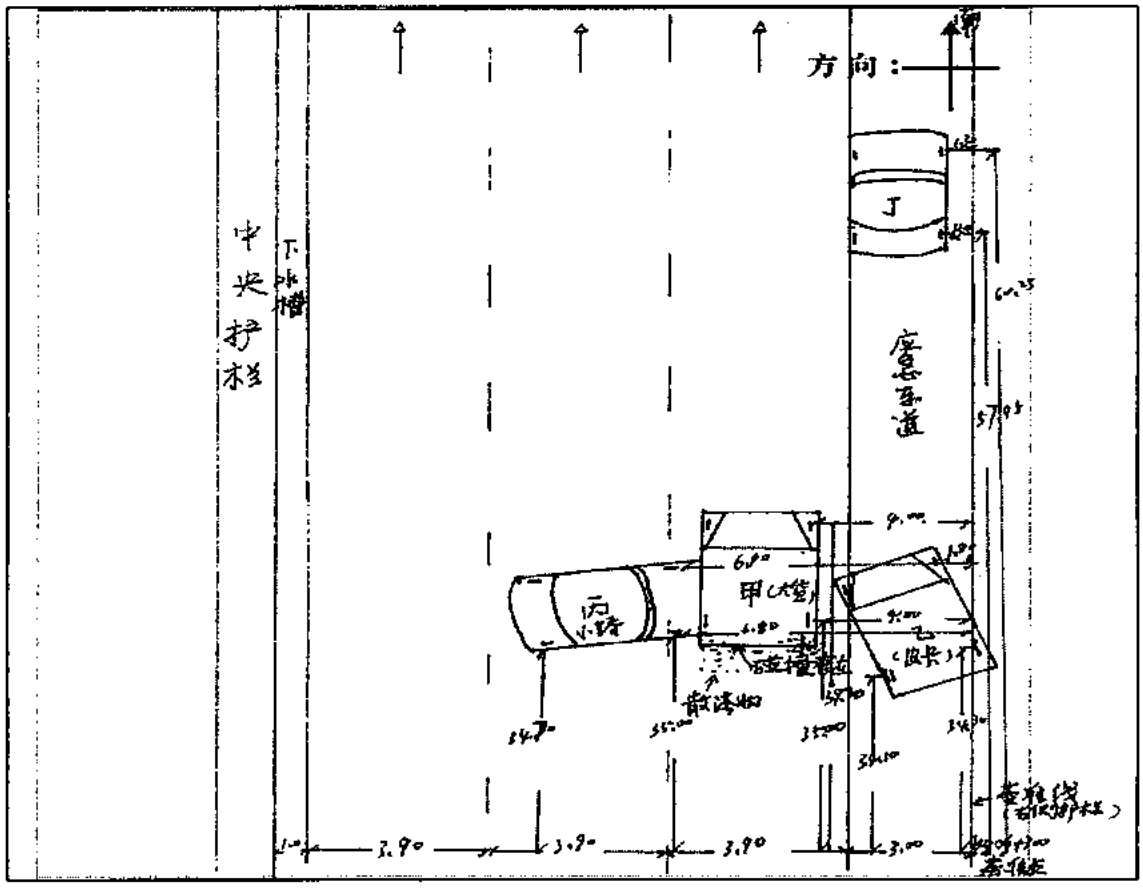
图2 事故现场勘查图

现场勘查以道路右侧K906+300M桩号路标为基准点，右侧应急车道边缘线为基准线，建立直角坐标系（图2）。

粤L68211号重型自卸货车肇事后头南尾北停放于右侧行车道内，右前轮距纵基线4米，距横基线39.20米，右后轮距纵基线4米，距横基线35米。事故造成粤L68211号重型自卸货车后部损坏。

粤BP329E号轻型普通货车肇事后头朝东南尾朝西北停于应急车道内，右前轮距纵基线1.8米，左后轮距横基线34.1米，右后轮距纵基线0米，距横基线34.3米。事故造成粤BP329E号轻型普通货车前左部及左侧见碰撞损坏。

湘N8H215号小型轿车肇事后车头朝西尾朝南停于中间行车道内，左前轮距纵基线6.9米，右前轮距横基线35米，右前轮距纵基线6.8米，右后轮距横基线34.7米。事故造成湘N8H215号小型轿车前保险杠脱落，车体前右部及右侧碰撞损坏。

赣C3858Z号小型轿车肇事后车头朝南车尾朝北停于应急车道内，右前轮距纵基线1.3米，距横基线60.25米，右后轮距纵基线1.3米，距横基线57.95米。事故造成赣C3858Z号小型轿车前保险杠右侧及右侧车身碰撞损坏。
