光明区马田街道薯田埔社区“6·5”高坠事故调查报告

日期：2020年 12月 15日 信息来源： 光明区 字号：

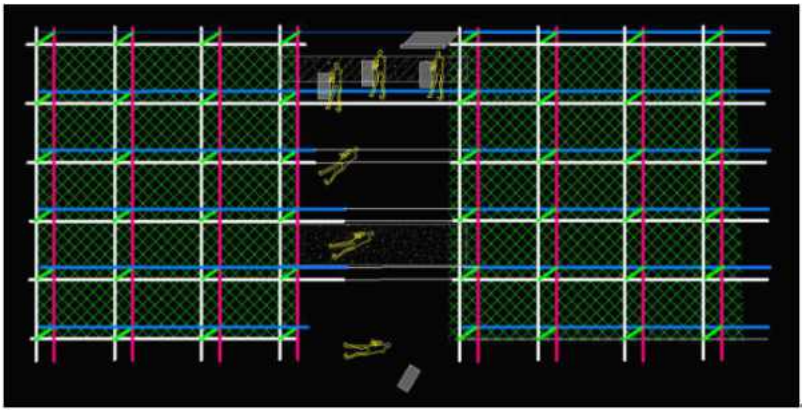
2020年6月5日7时40分许，合创装饰公司工人俞宏岩与俞宏清来到金海润工业园4栋西侧屋处脚手架上（高约10米）开始进行屋装作业。8时许，工人俞宏岩站在4栋西侧屋檐脚手架上安装铝板时，其沿脚手架作业面走向左侧屋檐过程中不慎从脚手架作业层坠落后送医经抢救无效死亡。

图1高坠点

图2 事故发生示意图

3.事发时，施工现场涉事脚手架搭设不规范，施工用架体高约13m，作业层钢笆片铺设不稳固，且作业层脚手板下方未见用安全护措施，以下每隔10m未见用水平兜网封闭；涉事脚手架作业层边缘与建筑物间隙达到600mm，未见采取防护措施，作业层外侧未板；不满足《建筑施工扣件式钢管脚手架安全技术规范》（JGJ130-2011）6.2.4条“脚手板的设置应符合下列规定：1.作业层脚手板铺稳、铺实”、《建筑施工安全检查标准》（JGJ59-2011）第3.3.4条“3.架体防护1﹥架体作业层脚手板下应用安全平网双层兜底，10m应用安全平网封闭”、《建筑施工脚手架安全技术统一标准》（GB51210-2016）8.2.8条“当作业层边缘与建筑物间隙大于150应采取防护措施。作业层外侧应设置栏杆和挡脚板”的规定。

2.涉事脚手架搭设不规范，作业层钢笆片铺设不稳固，且作业层脚手板下方未见用安全水平网兜防护措施，以下每隔10m未见用封闭；涉事脚手架作业层边缘与建筑物间隙达到600mm，未见采取防护措施，作业层外侧未设置挡脚板。

（一）合创装饰公司要深刻吸取本起事故的教训，以此为鉴，防止事故再次发生，加强作业现场安全生产管理，做好对作业人员育培训工作，向作业人员说明作业现场的危险因素及作业安全要求，严格督促和教育作业人员熟记安全技术操作规程，采取技术、管及时发现并消除作业现场存在的安全隐患。
