陆丰市碣石镇“3·17”一般道路交通事故调查报告

经调查认定，陆丰市碣石镇“3·17”一般道路交通事故是一起经营性道路交通安全事故。

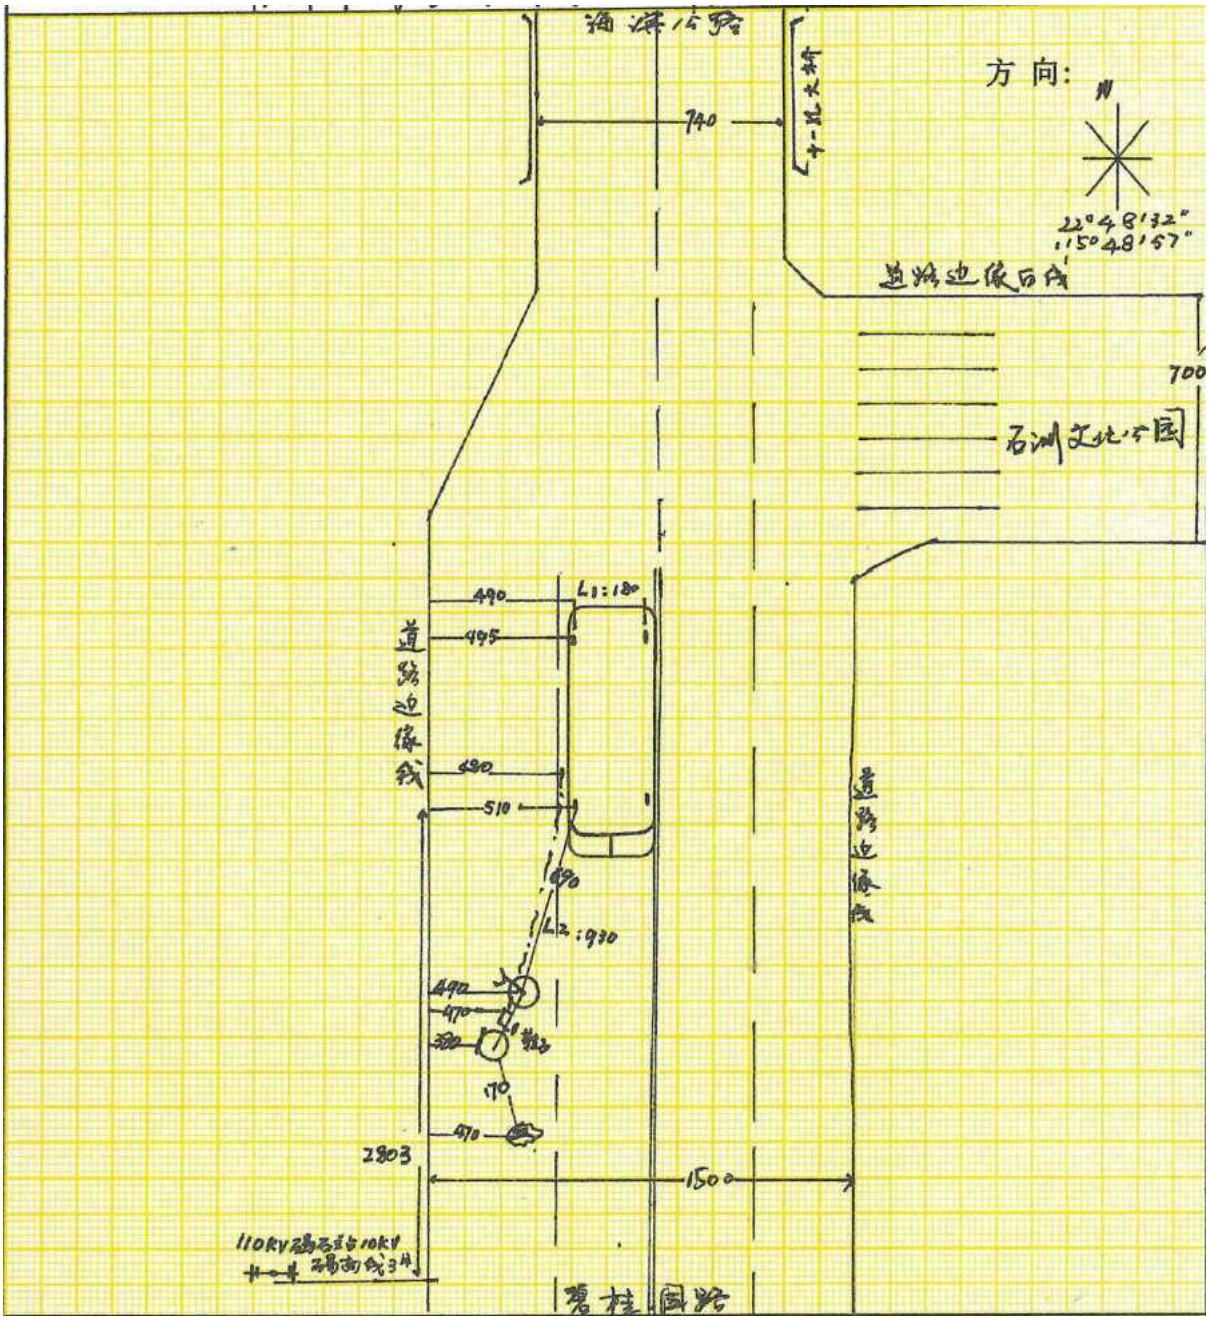
图 2 事故现场示意图

现场位于碣石镇碣南大道石洲路口路段，道路南北走向，北往碣石镇方向，南往浅澳村方向，东侧为石洲文化公园路口，西侧为商住地，道路双向各划设两条机动车道，一侧另设一条机动车与非机动车混合车道，机动车道宽各 1.8 米，混合车道宽 3.0 米；道路中间划设白色双实线，车道间划设车道分导线、通行标线，路口划设人行横道线，路面材料为沥青，路表干燥，道路视

线良好。在历次道路交通隐患排查中没有该事故地点的记录（见图 2、图 3）
