荔湾东沙“9·29”一般触电
事故调查报告

2023年9月29日17时28分许，广州市荔湾区东沙大道广州健康港星河Coco Park（简称CCP）商场南塔一楼073B商铺内发生一起触电事故，造成1人死亡，直接经济损失111万元。

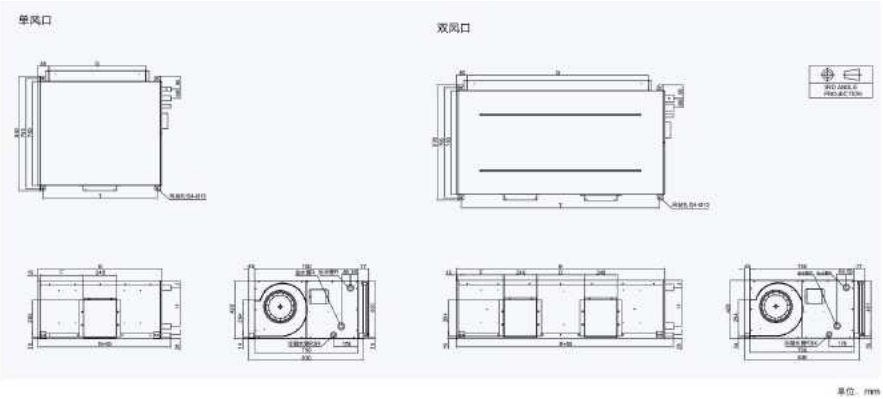
图 3 涉事风机盘管机组结构图

涉事空调设备为柜式风机盘管机组，为中央空调系统安装于商铺内的末端设备，品牌：麦克维尔空调，型号：MSW040GBAHLEA-00A，电源：220V~/50Hz，生产厂家：深圳麦克维尔空调有限公司。

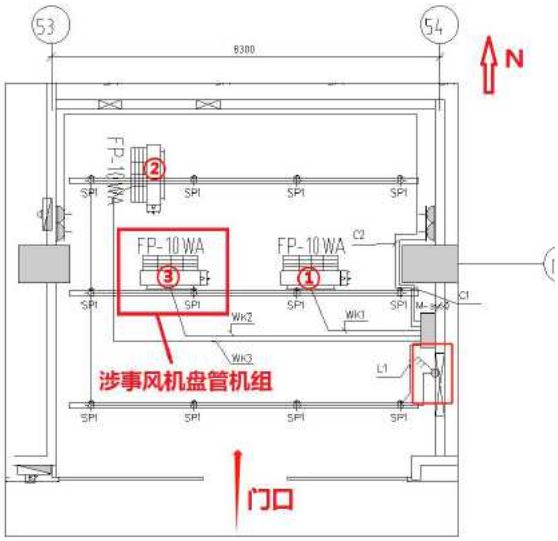
图 4 商铺内空调设备布局图

L1-073B 商铺内共有三台风机盘管机组吊装在天花上，离地高约 5m，商铺装修前机组的风管和电气线路未安装。

17 时 21 分，李*宥带着郑*刚来到现场门外，周*稳同时也过来了，三人一同进入了现场。17 时 23 分，李*宥和周*稳离开现场在门外周边位置。郑*刚进场前，王*森使用梯子先后完成了设备①和②的接线。郑*刚进场后，王*森站在梯子上要对设备③进行接线时，发现够不着上面的电线，于是就使用梯子从东北角爬到消防排烟管上，走到设备③位置进行接线。（空调设备①、②、③的位置见图 4 和图 5）

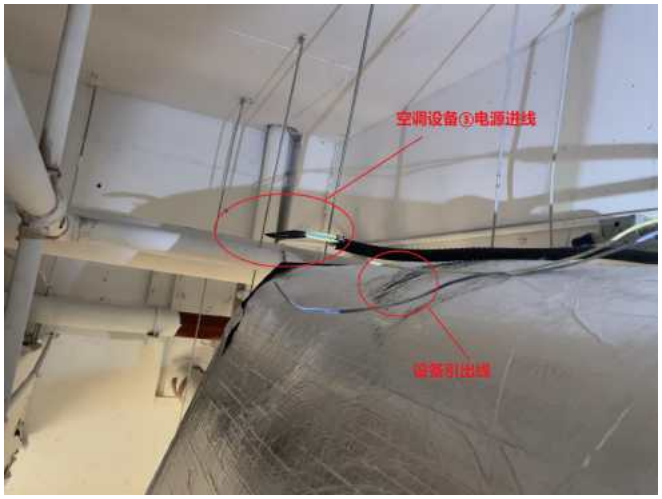
图 12 涉事空调设备接线情况图

事发位置位于空调设备③旁的消防排烟管上，离地高约 5m。空调设备③未接线，电源进线线口被用黑色绝缘胶布包好。电箱内空调断路器下未接线，但遗留有被剪断的线头，空调设备进线线头被用

经现场勘验，结合询问调查，事发时，电箱内空调断路器下已接空调设备电源线并通电，王*森手拿电线正在对空调设备③进行接线操作；事发后，郑*刚对商铺内电源进行断电的同时，把空调断路器下的电源线剪断并用绝缘胶布把线口包好;在配合其他救援人员把王*森从消防排烟管上转移至地面后,郑*刚在消防排烟管上把事发位置的电源线线口用绝缘胶布包好。事发时工人带电进行接线操作。

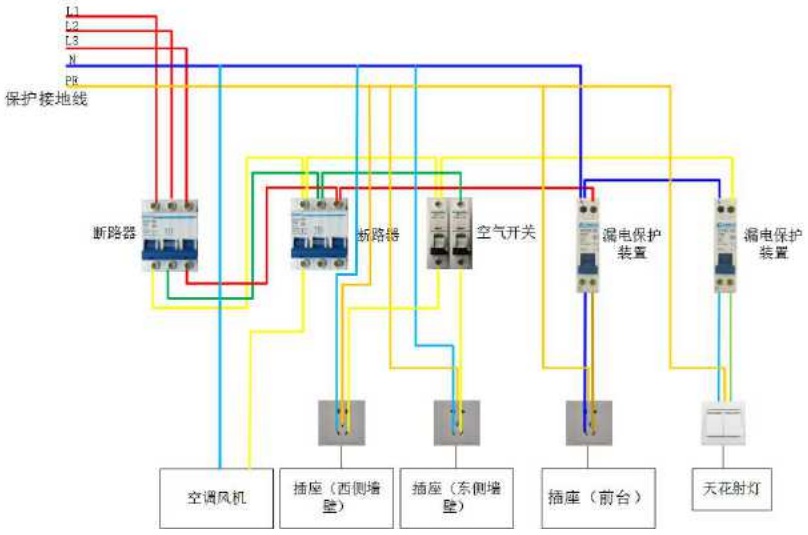
图 14 商铺内电气线路示意图

事故直接原因是：空调线路未配备漏电保护装置[1]，工人未穿戴绝缘防护用品，违章[2][3]带电进行接线作业，不慎与线路直接接触。

商铺外部电源为三相五线制供电，接入3P（32A）断路器总开关后再经分路断路器供空调设备、灯具及插座用电，商铺内消防烟感、报警装置为弱电24V安全电压，与其他电气线路及用电设备没有关联。空调设备供电线路由3P（C16A）断路器、电线、空调风机盘管机组及控制面板组成，未配备漏电保护装置。灯具供电线路由1P（C16A）断路器、电线、灯具组成，配备30mA漏电保护装置。插

座回路分三路，一是西侧墙壁插座，由 1P（C16A）断路器、电线、插座组成，未配备漏电保护装置；二是东侧墙壁插座，由 1P（C16A）断路器、电线、插座组成，未配备漏电保护装置；三是前台插座，由 1P（C16A）断路器、电线、插座组成，配备 30mA 漏电保护装置。（见图 13、图 14）

湛艺公司要组织开展事故警示教育，深刻汲取事故教训，切实履行企业安全生产主体责任，按要求派驻符合要求的项目管理人员，强化对项目的管理；严格按规定开展安全生产教育和培训，提高作业人员安全意识，保证作业人员知悉岗位存在的安全风险、熟悉有关安全操作规程和掌握有关安全操作技能；严格按规定开展事故隐患排查治理，及时发现并消除各类事故隐患；加强作业现场管理，及时制止和纠正违反操作规程的行为。凯星公司要举一反三，组织对所有商铺开展一次电气安全隐患排查治理，及时消除未按要求装设漏电保护装置、接地电阻过大等安全隐患；全面完善零星工程开工建设信息录入手续；强化对施工单位安全生产工作的统一协调、管理，及时发现问
