天河区“8•9”广州XX壹号酒店触电一般事故调查报告

2023年8月9日在广州市天河区中山大道中588号云珠壹号酒店XXX房发生一起在空调维修过程中触电的一般事故，造成1人死亡，直接经济损失约130万元。

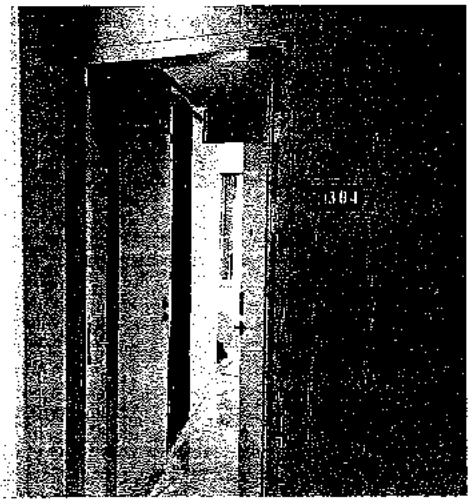
图 1

本次事故现场位于广州XX壹号酒店XXX房内（见图1），涉事客房内地面上有空调维修工具（见图2），客房内东面靠门右侧可见洗手间（见图3），洗手间内冲凉房上方天花板处有一个正方形维修口，长40cm（见图4），冲凉房有一架木质人字梯，高度150cm（见图5），厕所间上方天花板有一开口，救援所需切开所致（见图6），洗手间天花板上是轻钢龙骨结构，可

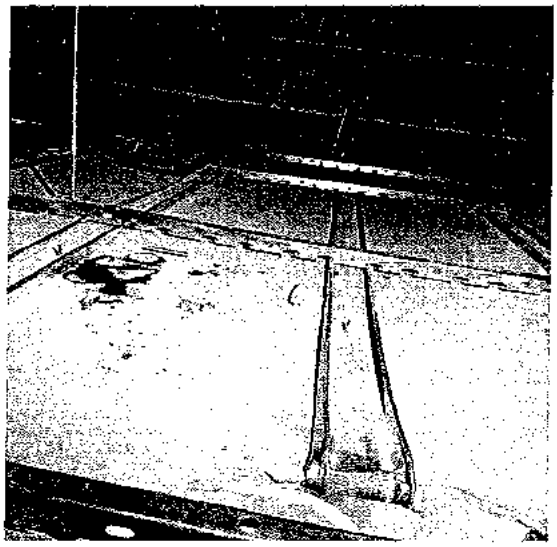
图 7

见黑色血迹（见图 7），冲凉房照明灯通电电线处于被剪开状态，铜导体外露（见图 8），客房入门柜体内可见配电箱电源总开关，未设置漏电保护装置（见图 9），洗手间门口天花板处有一长方形空调出风口（见图 10）。

旁证，具体事故发生经过无法确认，事故发生后，事故调查牵头部门委托了第三方对现场进行技术勘查分析，根据调查情况，结合技术勘查报告，推测事发前许**要对涉事XXX客房位于洗手间门口天花板处的空调出风口的风机进行检查维修，但没有断开天花板上照明和空调的电源，利用木质人字梯从冲凉房维修口爬上洗手间上方天花板，经测量，该维修口与风机位置距离约2米，过程中许**身体触碰到冲凉房照明灯裸露的铜导线，大腿部与吊顶的轻钢龙骨架形成导电回路，是本次触电事故发生的直接原因。

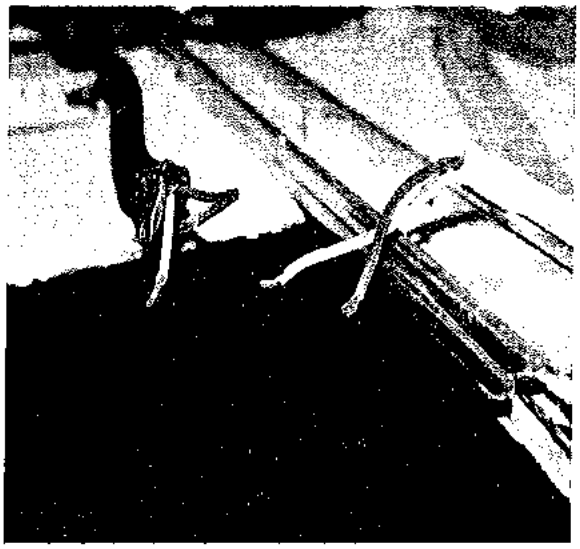
图 8

经查，涉事 XXX 客房 2023 年 8 月 7 日中午有住客退房后酒店客房服务人员随即进行房间整理，整理完成后，客房经理陈*对该房间进行查房，当时冲凉房的照明是可以正常使用的，当晚仍有住客办理入住，入住后，住客只投诉了空调不制冷的问题，没有反映冲凉房照明存在问题，可见该房间冲凉房的照明是可以正常使用的，该房间自 8 月 8 日凌晨由于空调不制冷就开始处于维修状态，至本次事故死者许**到该房间维修空调前，未发现有其他人员到过该房间对冲凉房照明灯进行维修，由于事发时仅有许**一个人在天花板上，冲凉房照明灯的电线被剪开铜导线裸露的具体原因无法进一步确定。

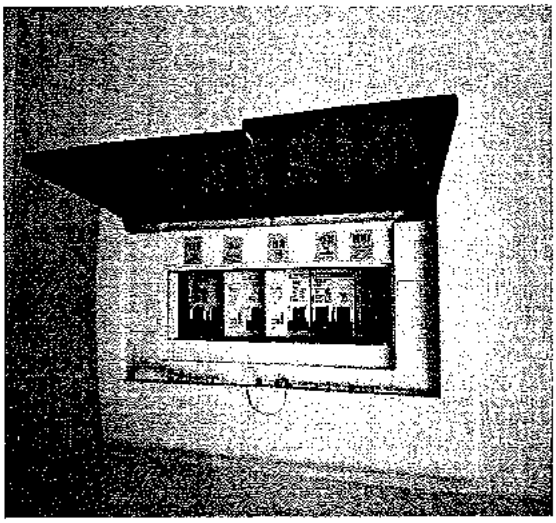
图 9

酒店经营，广州慕尚国际酒店管理有限公司接手酒店经营后，并不需要对物业进行装修改造，沿用原有的设备设施即可进行经营，在试营业期间，没有及时发现酒店客房原有的配电开关未设置漏电保护装置的安全隐患，安全用电意识不强。

以上行为不符合《民用建筑电气设计规范》JGJ16-2008 中 7.6.7 条[①]的规定。

（一）广州慕尚国际酒店管理有限公司要完善安全生产管理制度机制，建立健全事故隐患排查治理制度，对酒店范围内用电安全情况进行全面检查，及时发现并消除用电安全隐患。
