里水金华西路商铺“3·9”一般坍塌事故调查报告

佛山市南海区人民政府事故调查组

二〇二六年五月六日

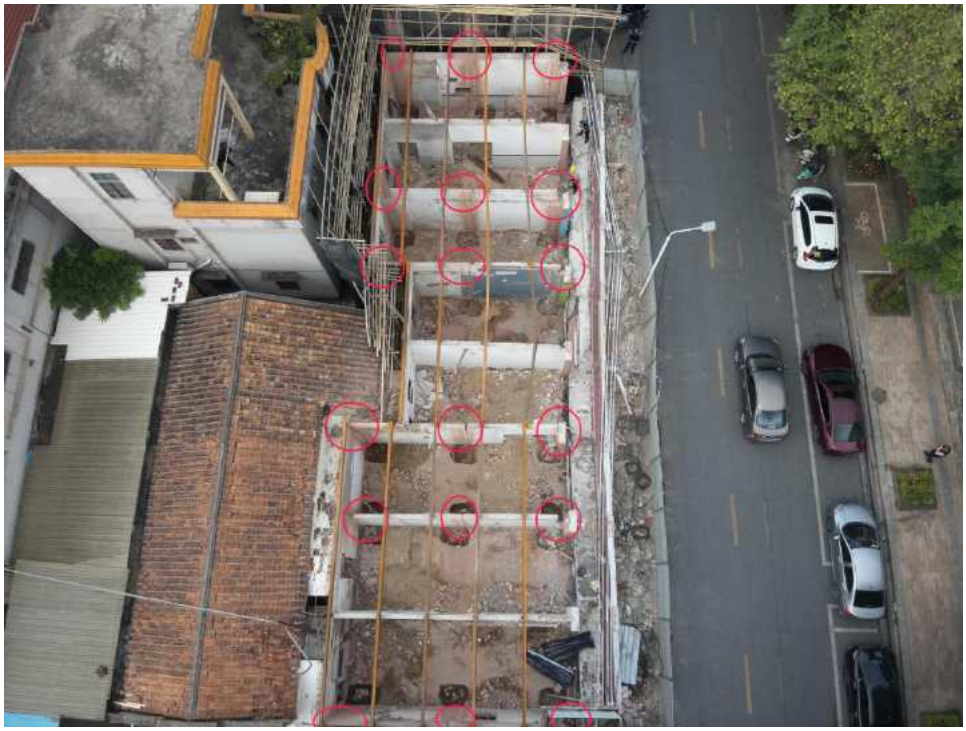
图为涉事商铺现场航拍图，沿金华西路呈西南至东北方向排列，图中红圈标记为切割墙体点位。
