柳州国轩电池有限公司2#厂房“12·13”一般高处坠落事故调查报告

来源：柳州市应急管理局 | 发布日期：2026-02-04 17:14

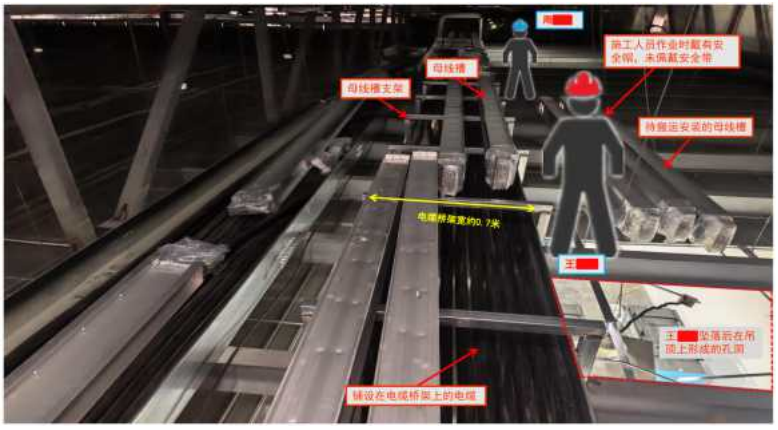
图2 事故发生车间吊顶上方示意图

2#厂房的彩钢屋顶是由“工”字型槽钢大梁支撑，吊顶扣板通过螺栓焊接固定在槽钢大梁上。涉事
2条电缆桥架，宽度约0.7米，桥架内铺设有电缆，维修人员可以在电缆桥架上行走；西侧电缆桥架上已
支架，支架上已放置部分母线槽，旁边有待搬运到支架上的母线槽。事故发生时，王某1、王某2、杨某
某某等5名从业人员均戴了安全帽和穿了反光背心，但未佩戴安全带。（见图2）

10时许，吊运母线槽的电动葫芦发生故障，王某1下到地面维修电动葫芦。孙某在电缆桥架上安装器。王某2和周某某搭乘3号洞口下方的升降平台，上到吊顶上方的电缆桥架上，两人合力将槽钢大梁上的至焊接好的母线槽支架上。10时17分许，王某2和周某某搬运第四根母线槽，王某2在前面抬，周某某在然，王某2身体失稳往后倒，因王某2未佩戴安全带，吊顶板无法承受其重量，导致坠落至地面。

王某2在柳州国轩公司2#厂房PACK线车间更换母线槽作业过程中安全意识淡漠，未按规定[9]取得高处作业人员资格进行高处作业；未按规定[10]佩戴和使用安全带进行高处作业，在其失稳后无有效保护措施下

江苏现代华威电气集团有限公司要深刻汲取事故教训，严格落实安全生产主体责任。建立健全各项安制度，落实特种作业人员管理规定，高处作业人员必须取得相应资格，方可上岗作业；要健全安全生产度，强化安全生产教育培训和事故案例警示宣传教育；为从业人员提供符合国家标准或者行业标准的劳动并监督、教育从业人员按照规则佩戴和使用；加强作业现场的安全生产管理，严格安全隐患排查整改，严作业行为，及时消除生产安全事故隐患，杜绝类似事故再次发生。

柳州国轩电池有限公司要认真汲取事故教训，履行企业安全生产的主体责任，按照事故“四不放过”司内部全面开展隐患排查治理工作，及时消除事故隐患。切实加强对外委承包商和外来人员的安全管理，司制定的各项安全生产规章制度和安全操作规程，特别是加强对特种作业人员资质和安全生产教育培训的防范和遏制类似事故的发生。
