湖南某某科技有限公司“7•7”触电事故调查报告

湘潭县人民政府门户网站 www.xtx.gov.cn　　发布时间：2026-06-11 10:31

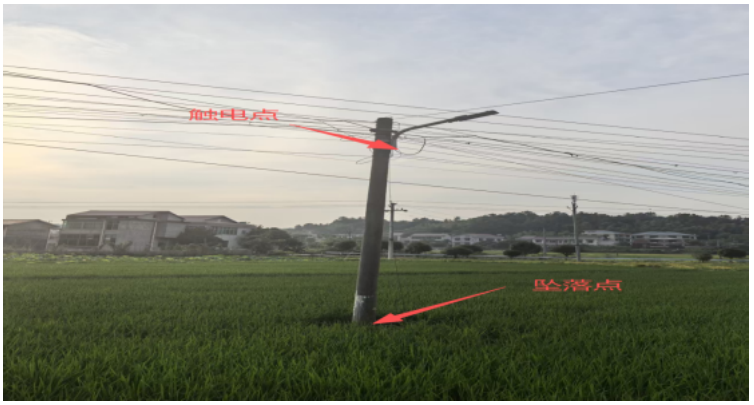
2025年7月7日10时许，武某戴好安全帽，未戴绝缘手套，系好安全带后进行爬杆作业对用户皮线光纤进行固定。周某磊在作业附近进行光纤熔接，朱某在距离武某十多米的路口观察来往车辆情况。10时45分许，武某在爬杆作业时右手触碰漏电电线，触电后尖叫并顺电杆滑落坠杆。

图1：事发位置现场图

2.物的不安全状态：路灯时控开关零火线接反，导致在路灯关停时间段火线带电；通信杆塔上220V路灯电线绝缘层直接剥除搭线上，绝缘包裹不到位。导致作业人员接触裸露电线触电坠杆身亡。

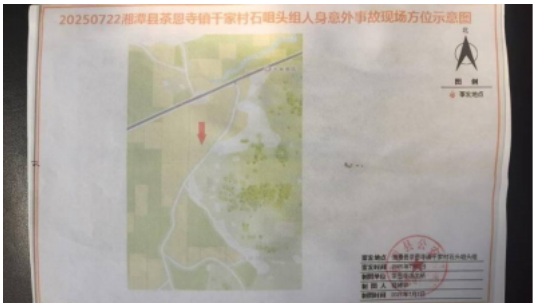
现场位于湘潭县茶恩寺镇千家村石头咀村道边，该处村道呈南北走向，村道东侧为居民房屋，西侧为农田，村道北侧通往东西的千家村主干道，中心现场位于该村道西侧5米处的作业杆（千家四方台区0.4kV上四支线#08–#09杆导线正下方）。电力线路距离杆顶部作业位置70cm，符合0.4kV线路不小于10cm的安全距离要求。

电杆及线距离地面约5米，电杆上有若干根南北走向的电线，电杆底部2平方米范围内的禾苗有被压倒痕迹。武某尸身放置于上，经现场医护人员确认其已无生命体征。

图2：事故现场方位示意图
