广州市花都区“9•10”一般生产经营性道路交通事故调查报告

经事调查组调查认定，**广州市花都区“9•10”一般生产经营性道路交通事故是一起生产经营性道路交通责任事故。**

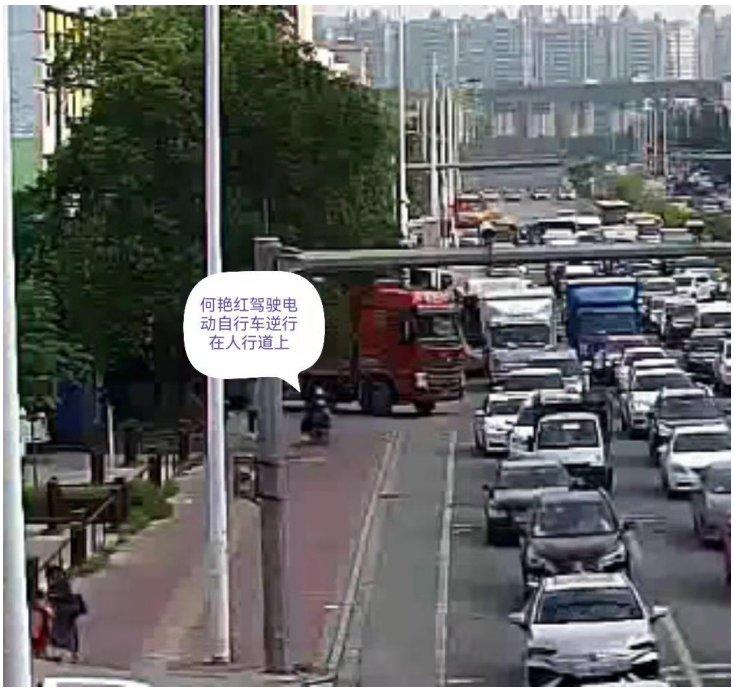
图 1：上图为花都区美湖路转入狮岭大道中的路面（由南往北），可见主干道为四条机动车道，路口处有白色虚线。

图 2：上图为何艳红驾驶电动自行车搭载周琪淳、周琪杰逆行行驶在路边人行道。

图 3：上图为何艳红驾驶电动自行车停靠在停车等候转弯的赣 C6091U 重型厢式货车车头右大灯前方。

图 4: 上图为王宏威驾驶赣 C6091U 重型厢式货车转弯，何艳红驾驶电动自行车往后退时，货车右侧第二排轮胎碰到电动自行车的瞬间。

图 5: 上图为王宏威驾驶赣 C6091U 重型厢式货车右侧第二排轮胎碰倒电动自行车及车

上三人。

图 6：上图为王宏威驾驶赣 C6091U 重型厢式货车右侧第三、四排轮胎辗压倒地的电动自行车及车上人员。

图 7：上图为事故现场概照（南往北方向拍摄），显示现场车道、路肩、路旁、车道

分隔线、路中标线与电子警察、交通信号灯等情况。

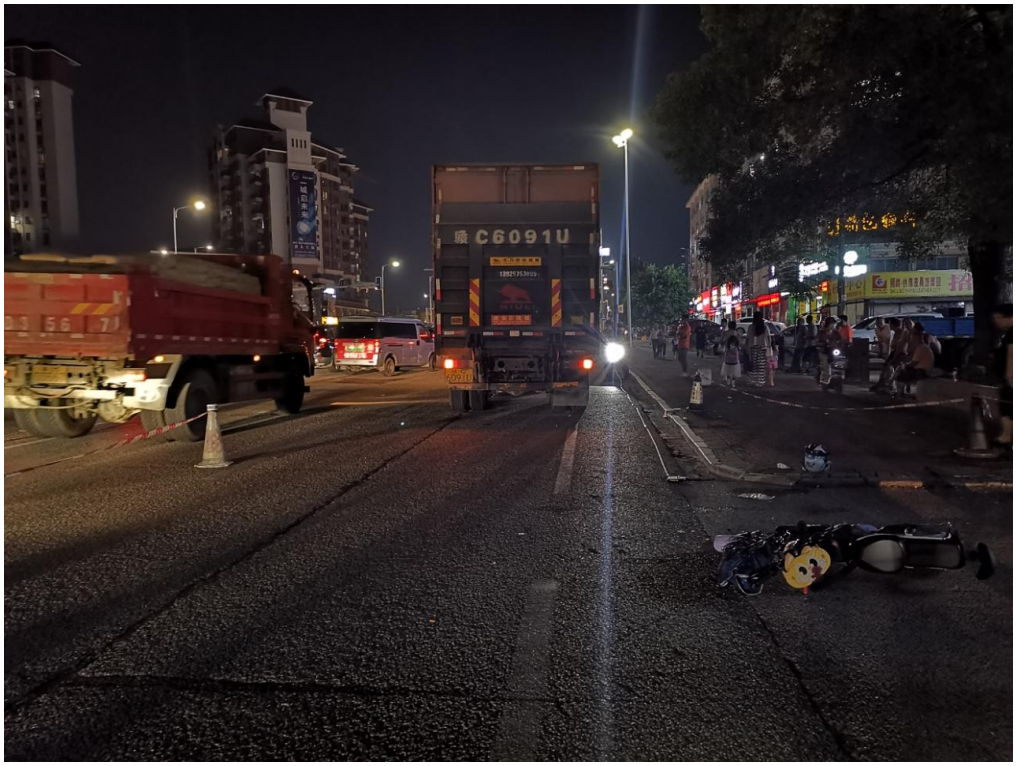
图示　赣C6091U重型厢式货车事故后情况

序号	车辆	情况
1	赣C6091U重型厢式货车	赣C6091U重型厢式货车的制动性能合格，转向性能合格，反光标识合格，事发时的行驶速度为3.2KM/H，未超载；
2	电动自行车	爱玛牌电动车，经检测,该车为电动自行车，制动性能合格,转向性能合格，事发时的行驶速度为1.4KM/H。

序号	车辆	制动系统	转向系统
1	赣C6091U重型厢式货车	合格	合格
2	爱玛牌电动自行车	合格	合格
