乐山市庆棠机械制造有限公司
“10·15”高处坠落事故调查报告

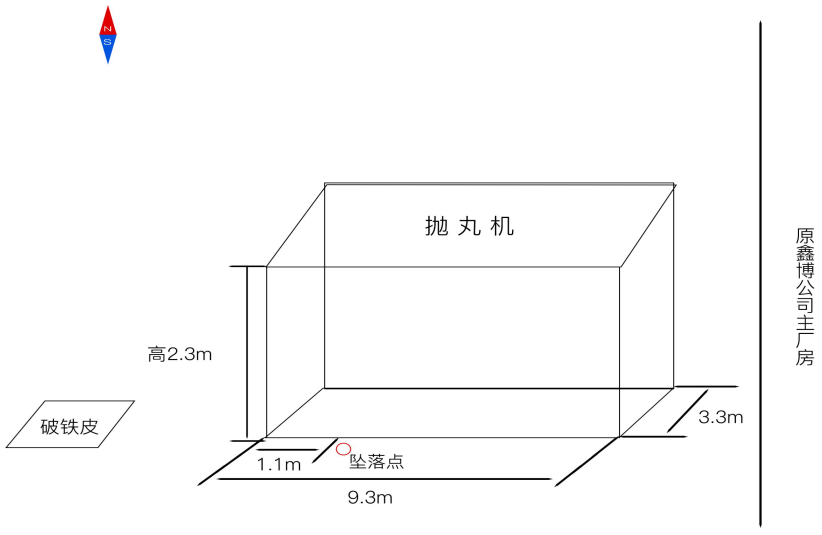
事故现场位于乐山市市中区苏稽镇双江村五组乐山市鑫博机械制造有限公司西侧抛丸机处，现场勘验情况：丁建华坠落平台离地高 2.3 米，丁建华坠落后坠落点（头部）距离抛丸机西侧边框 1.1 米；抛丸机外围尺寸为长 9.3 米，宽 3.3 米；事故平台上留有丁建华作业相关痕迹，抛丸机西侧留有丁建华拆除抛下的破损破铁皮。（现场示意图与现场照片如下所示）

经调查后证实，丁建华未按规定穿戴劳动防护用品在超过 2

米高的平台作业，是导致事故发生的直接原因。

（一）作业人员违规作业。丁建华在超过2m高的平台作业，未使用安全绳，未佩戴安全帽，属违规高处作业。

（一）庆棠公司要认真落实企业安全生产主体责任，加强安全生产制度落实，切实将安全生产工作落到实处。加强现场管理，加强工作安排落实情况的核实，特别是要将安全教育落实到位，督促作业人员正确佩戴和使用劳动防护用品，按行业安全生产要求，严格制定并落实公司安全生产制度，开展安全措施落实情况

（二）进一步强化现场作业人员安全意识，做好工人的安全教育培训，做好作业现场管理工作。

（三）加强作业过程监管，杜绝监管盲区，及时发现并制止工人违规冒险作业行为。
