【事故调查报告】安徽景徽建设有限公司“7.19”触电事故调

浏览次数：5896　　信息来源：雨山区应急管理局　　发布时间：2021-12-24 15:37

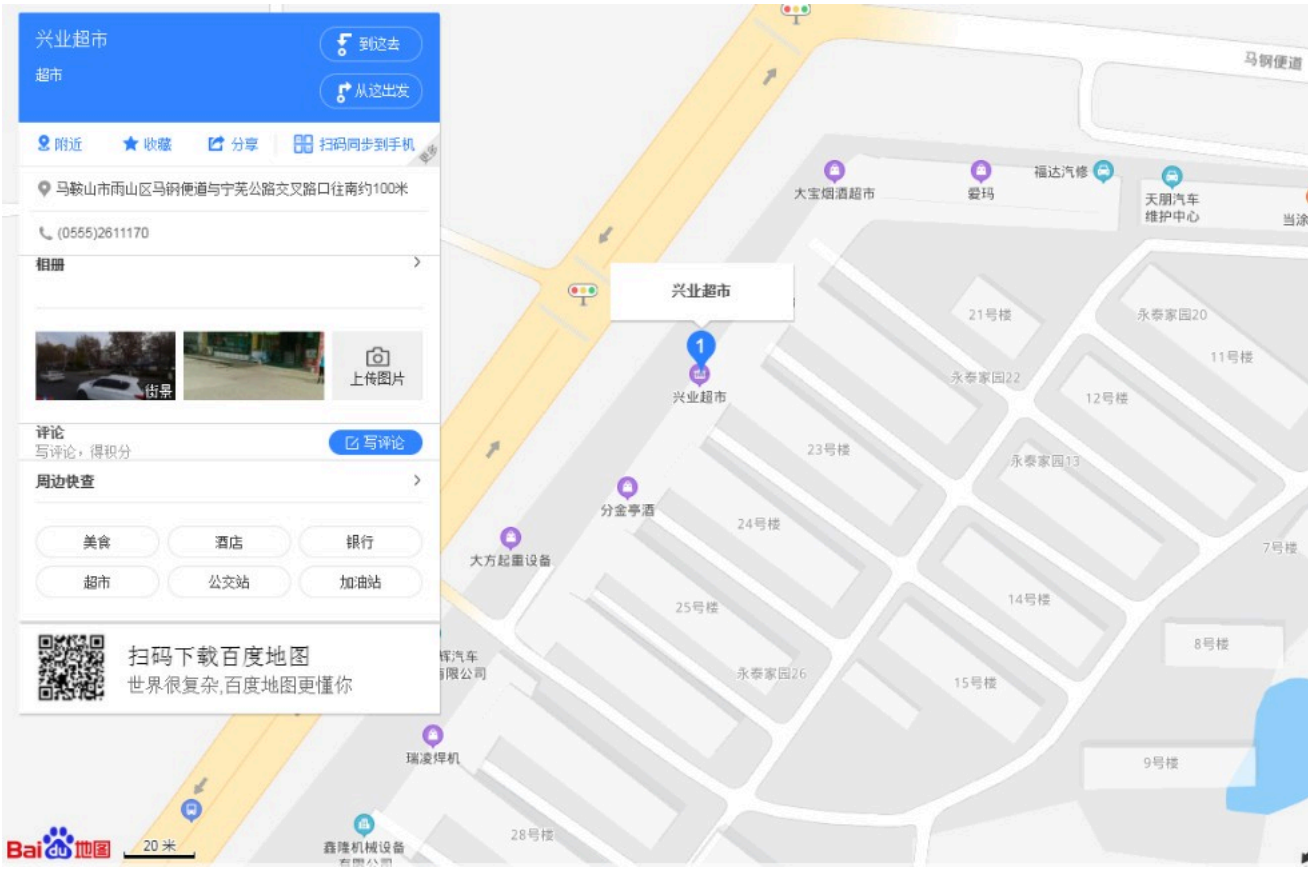
经现场勘查，该起事故发生地位于我区205国道与马钢便道交叉路口往南约100米的兴业超市，该超市位于永泰家园小区外侧沿街门面房内

（该图为事故发生地作业现场图片）
