【事故调查报告】望江鸿耀纺织有限公司“3·22”一般火灾事故调查报告

望江鸿耀纺织有限公司“3·22”一般火灾事故调查报告

2024年3月22日11时，望江县长岭镇北门坦村扶贫产业园内望江鸿耀纺织有限公司发生火灾，事故未造成人员伤亡。

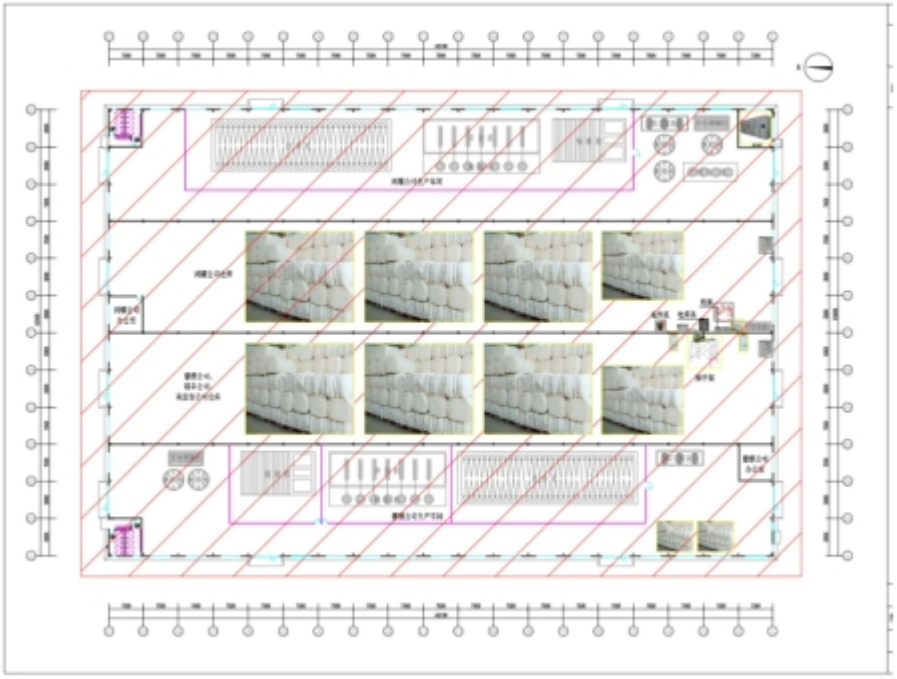
图2 着火建筑平面图

3.起火建筑情况：望江鸿耀纺织有限公司所在建筑为长岭镇扶贫产业园二期9-12号厂房，为地上单层钢结构建筑，南北长142.1米，东西宽95.6米，建筑高度12.2米，总建筑面积13584.76平方米，主要租赁给望江鸿耀纺织有限公司、望江馨雅纺织有限公司生产经营使用。
