陵水英州“10·23”智慧城公寓楼一般触电事故调查报告

2024年10月23日13时许，陵水黎族自治县（以下简称“陵水县”）英州镇智慧城公寓楼11一C房发生一起触电事故，造成1人死亡，直接经济损失约为107万元。

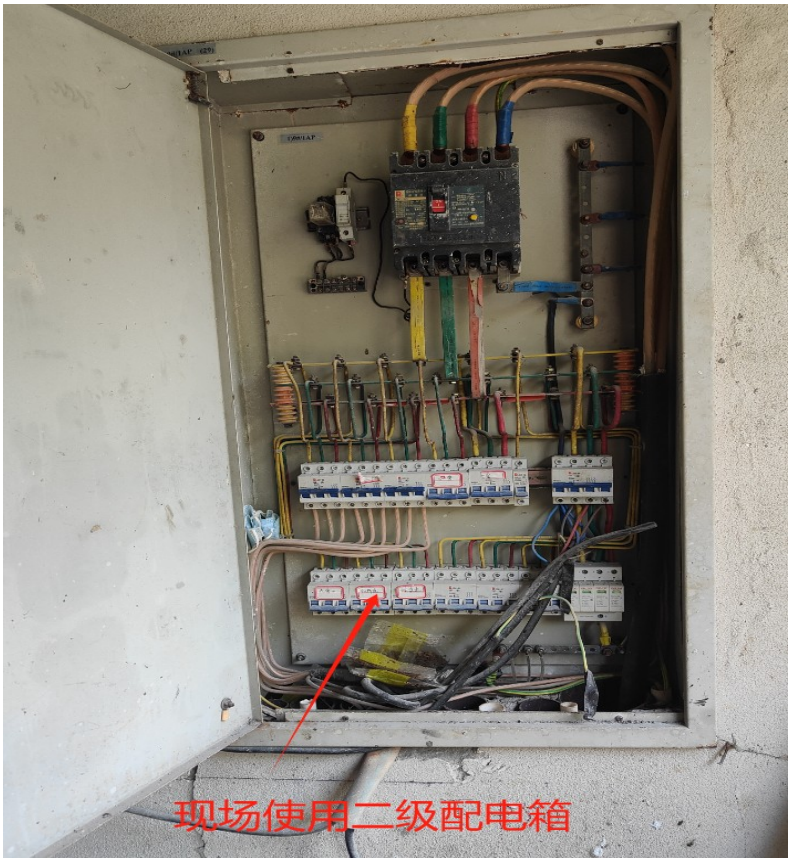
2024年10月23日晨，何心长与闫玉芳于别墅二楼墙体开水电槽，至中午12 时30分转至一楼作业。一楼光线昏暗，闫玉芳使用简易照明灯独自在一房间内开槽。约13时，何心长闻闫玉芳叫声赶来，见其左手握灯倒地，知是触电，急断电并电告小包工头徐能。后业主管家冯超群、总包负责人易礼源先后至。13时13分，英州镇卫生院赖文凭医生到场抢救，闫玉芳已

箱，不能在触电时及时自动跳闸断电，给工人配备的简易移动照明灯电源电压为220V，大于规范要求的36V，工人闫玉芳未穿戴绝缘手套和绝缘鞋手持简易照明灯移动位置造成触电身亡，是本起事故发生的直接原因。
