# 瓮安县雍阳街道贵州骐信实业有限公司煤炭深加工及综合利用建设项目“8·17”一般坍塌事故调查报告

瓮安县雍阳街道贵州骐信实业有限公司煤炭深加工及综合利用建设项目“8·17”一般坍塌事故调查组

2024年11月

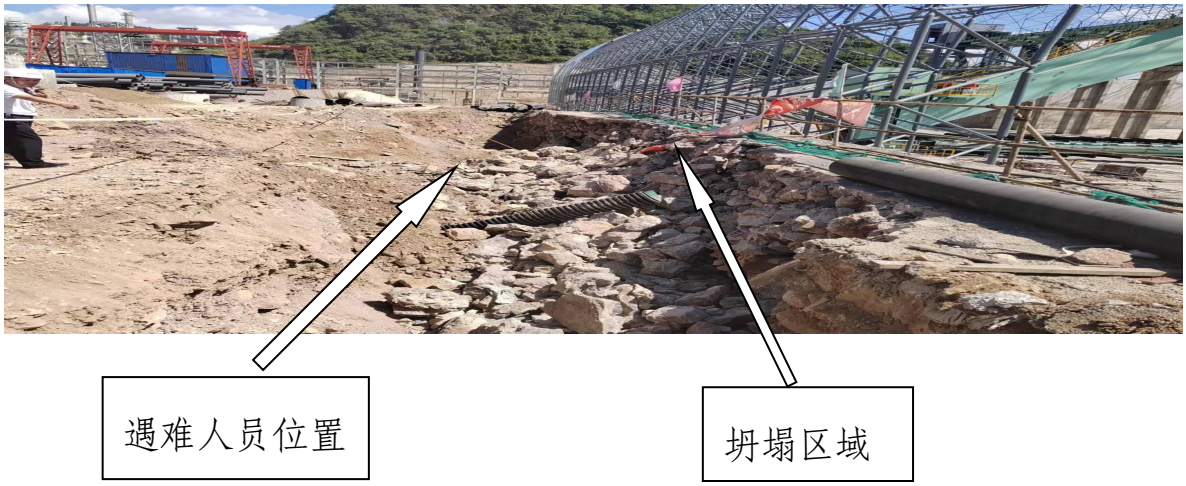
图 1 事故现场图

事故地点位于煤炭项目炼焦分册C型煤仓西侧消防管道沟槽处，距挡土墙南段110m。开挖沟槽宽3m，沟槽底部距挡土墙

顶部平均高 3m，墙平均厚 2.2m。挡土墙墙体坍塌区域长 15m，宽 1m，坍塌的石方约 45 方，坍塌的石方堆积在沟槽里。坍塌面墙体石块之间空隙较大，墙背倾角 90°。该挡土墙编号为 C 段，长度 392.6m，高度 3.0-11m，为填方边坡。遇难人员位于挡土墙坍塌区域南端管沟底部东侧位置。

图 2 墙体坍塌面石块之间空隙现状图

事故现场墙体坍塌面暴露的石块之间空隙较大，灰缝不饱满。浆砌毛石挡墙在施工过程中，未按照挡墙设计参数施工，灰缝不饱满，水泥砂浆强度不满足设计要求，造成石块间粘结不牢固，使挡墙整体强度和整体稳定性降低。
