龙湾永中浙江****有限公司“8·20”一般车辆伤害事故调查报告

经调查认定，龙湾永中浙江****有限公司“8·20”车辆伤害事故是一起因车辆故障而引起的一般生产安全责任事故。

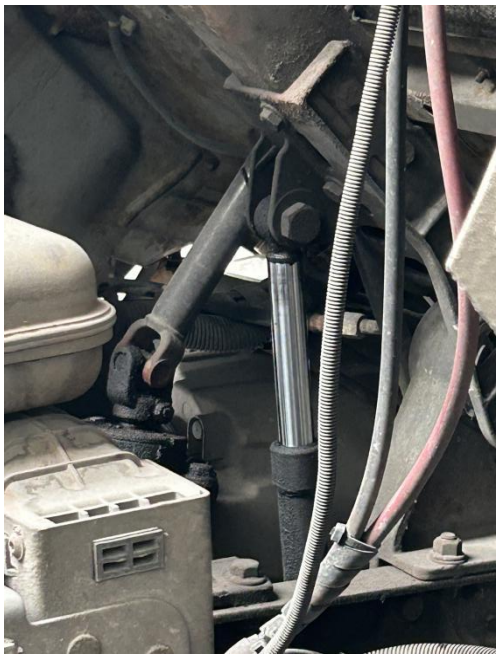
图一

经勘验，浙江****有限公司驾驶员刘某某驾驶的浙C****垃圾运输车停放在温州永强****有限公司引桥（坡道）上（上坡方向，坡度约6度），驾驶室处于支撑前翻状态，封闭式车厢

内装载有垃圾，驾驶室的液压顶油管破裂，驾驶室下方立有1根金属管支撑（经现场了解系施救过程中架设）。

死者刘某某停车检查车辆故障情况过程中，液压泵顶油管突然破裂，液压泵顶升作用瞬间失效，是事故发生的直接原因。
