索引号	lxxyjglj/2026-00003	发布机构	泸西县应急管理局
文号		发布日期	2026-04-29
时效性	有效

泸西县向阳乡永三向线K44+300处电力铁塔修复作业“2·12”一般高处坠落事故调查报告

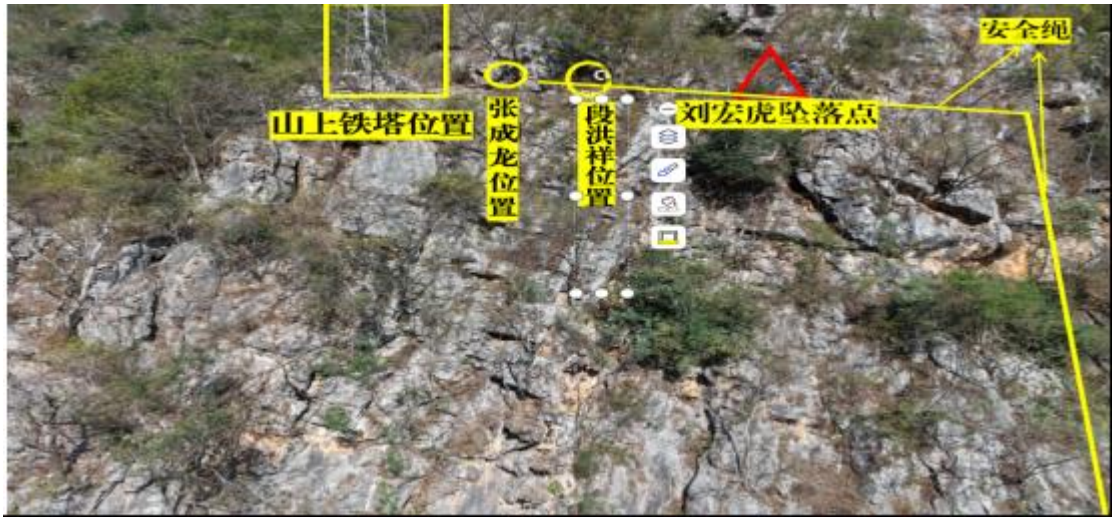
图2：事故现场位置示意图

206年2月12日上午10时00分，项目现场安全管理人员段洪祥，组织全体作业人员开展专项安全技术交底，明确作业流程并重申安全纪律。10时20分，全体施工人员到受损铁塔处开展紧线作业，16时许，铁塔主体修复作业完工。段洪祥带领张成龙、刘宏虎、李成龙4名作业人员牵拉专用安全绳，攀爬至山上铁塔对临时拉线进行[illegible]作业人员李成龙因行至中途停止攀爬并在原地等候。17时30分，3名作业人[illegible]拆除作业，按既定路线撤离。撤离道路凹凸崎岖狭窄，当天光线气候良[illegible]条件。刘宏虎、段洪祥、张成龙三名作业人员负重10至15公斤依次撤离。刘宏虎不慎踩滑，从垂直石壁坠落约20米。

（图2拍摄于2026年2月13日，辅助还原事故现场）

死者刘宏虎在拆除临时拉线拆除后，下山撤离过程中，因未能结合现场实际地形条件进行充分的风险预判与评估，对沿途存在的沟坎障碍及陡峭石壁路段的危险性认识不足，且在负重10至15公斤通过凹凸崎岖狭窄路段时未能仔细观察，未对复杂地形保持持续高度警惕，不慎踩滑失足从垂直石壁坠落约20米，后经抢救无效身亡。
