# 峨山化念云南峨山矿冶（集团）有限责任公司“4·5”一般其他伤害事故调查报告

2023年4月5日10时许，云南峨山矿冶（集团）有限责任公司所属化念铁矿1280m中段6701采场1320m分层发生一起一般生产安全事故，事故共造成2人死亡，直接经济损失人民币260.8万元。

经调查认定，云南峨山矿冶（集团）有限责任公司“4·5”一般其他伤害事故是一起因云南峨山矿冶（集团）有限责任公司化念铁矿 1280m 中段 6701 采场 1297m 分层进行电耙出矿作业，1320m 分层同时进行回采凿岩作业，采场作业人员（2 人）在漏斗放矿影响范围内违章作业造成的一般生产安全责任事故。

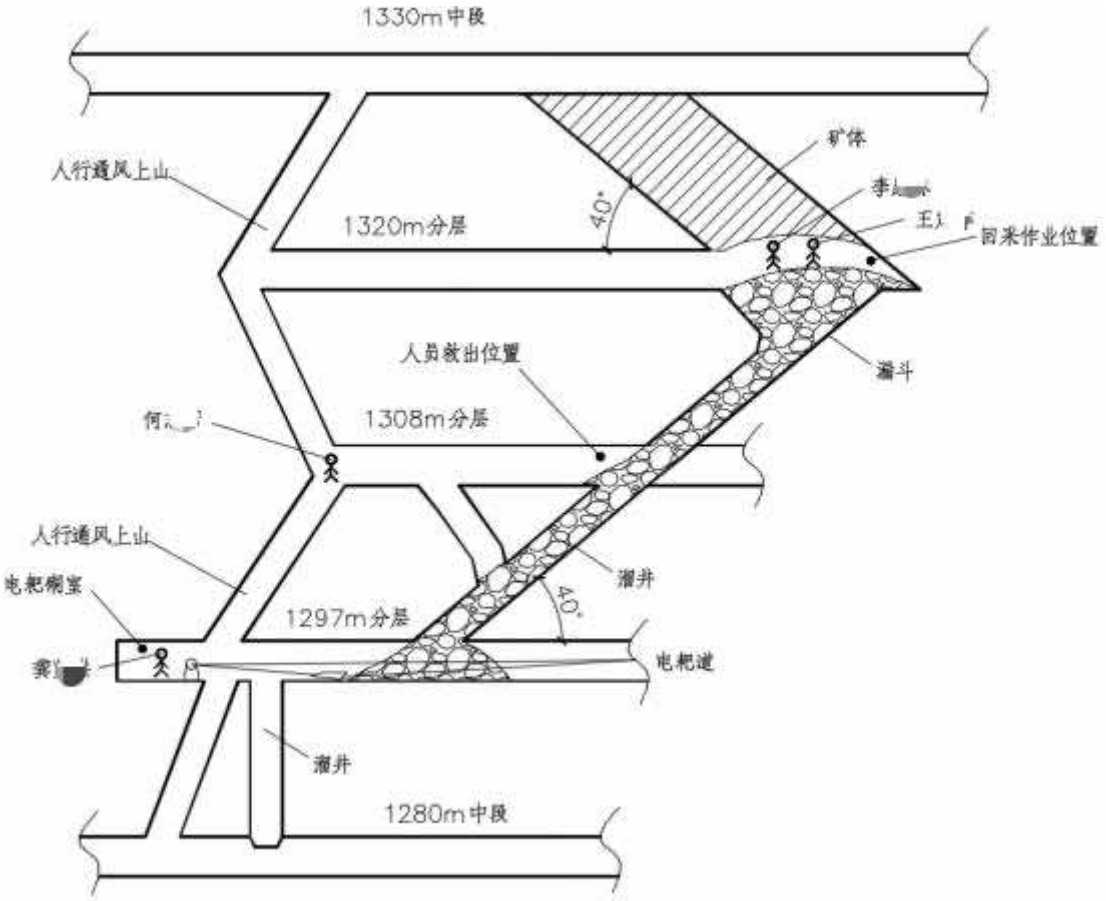
**化念铁矿“4．5“ 事故现场示意图**

王*作完成接风水管作业,李*林安排王*作和他在 1320m 分层打眼凿岩。因下部 1297m 分层在进行耙矿作业，何*彦提出上部同时开展凿岩作业存在安全风险，需下至 1297m 分层进行核实。何*彦下行至 1308m 分层时，凿岩机开始作业。经何*彦对电耙道放矿口核实，放矿口悬空较高，遂返回 1320m 分层通知李*林停止凿岩作业，李*林以钻孔尽快施工完为由未停止作业，何*彦欲下行至电耙道通知电耙工停止作业。当何*彦步行至人行通风上山时，听见采场内发出溜矿声响；遂返回至 6701 采场 1320m 分层，见矿堆下溜高度约 2m，未见作业人员李*林和王*作，呼叫未有回应，当时时间为 10:00 许，何*彦向电耙班组长沈荣祥汇报，判断李*林和王*作二人随矿石溜入溜井，遂向矿山管理人员报告事故，开展救援工作。

事故发生地点位于 6701 采场 1320m 分层凿岩点,下部为扩漏拉底矿石垫层。1280m 中段 6701 采场为 1280m 中段北端的最后一个采场，位于 5-7#勘探线之间，采场位置距离 1330m 平巷口 910m，距离 1280 中段 2 号运输平巷口 992m。采场单体设计为分段空场法，后因矿体赋存条件变化，依据已施工工程变更为浅孔留矿法，采场长度 50m，采场宽度为矿体厚度（4-6m），采场高度 51m（1297m-1348m），采场设置有四分层（1297m 分层电耙道、1308m 分层凿岩道、1320m

分层凿岩道及1330m分层凿岩道），在分层之间设置有凿岩上山。
