石棉安顺场石棉县东方矿业有限公司四川省石棉县药站沟铜、铅锌矿勘探坑探工程“4·4”一般机械伤害事故调查报告

石棉安顺场石棉县东方矿业有限公司四川省石棉县药站沟铜、铅锌矿勘探坑探工程“4·4”一般事故调查组

2025年11月

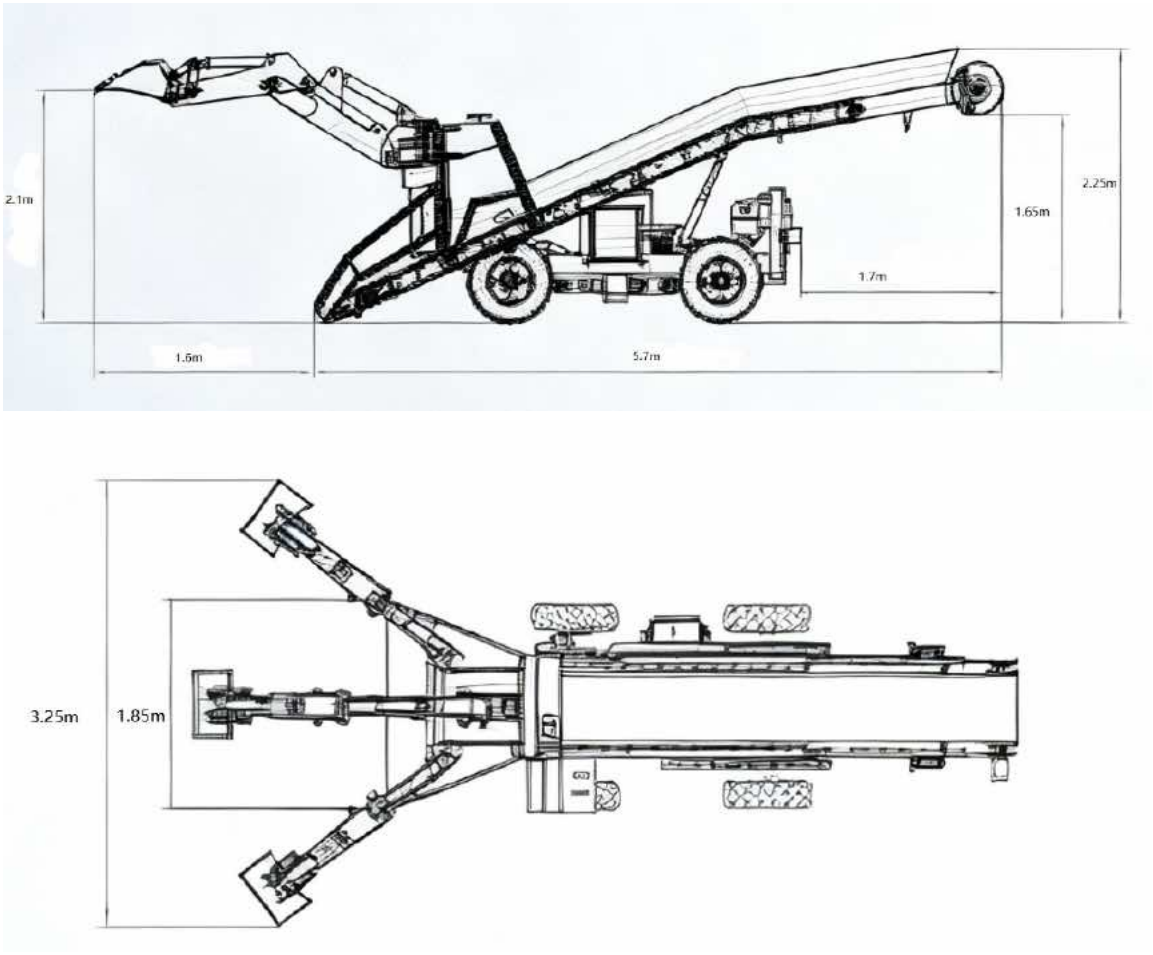
图1 事故同款扒渣机外观图

事故发生设备为ZWY-80T型扒渣机，该扒渣机取得了矿用产品安全标志证书（证书编号：KEC170002）。该扒渣机由宝钻建设于2025年4月1日托运到东方矿业四川省石棉县药站沟铜、铅锌矿勘探坑探工程使用。事故扒渣机长5.7米，宽1.85米，高1.75米，整机质量3.4t，最小转弯半径5米。

（1）未按设计组织施工。未按照设计布置坑道，设计坑道断面尺寸应当为2.5米宽，2.6米高，事故现场坑道断面实际尺寸为2.8米宽，2.4米高；设备选型与设计不符，设计出渣应当采用ZWY-40型扒渣机（长4.3米，宽1.3米，高1.5米），实际采用ZWY-80T型扒渣机（长5.7米，宽1.85米，高1.75米），客观上增加了作业风险。

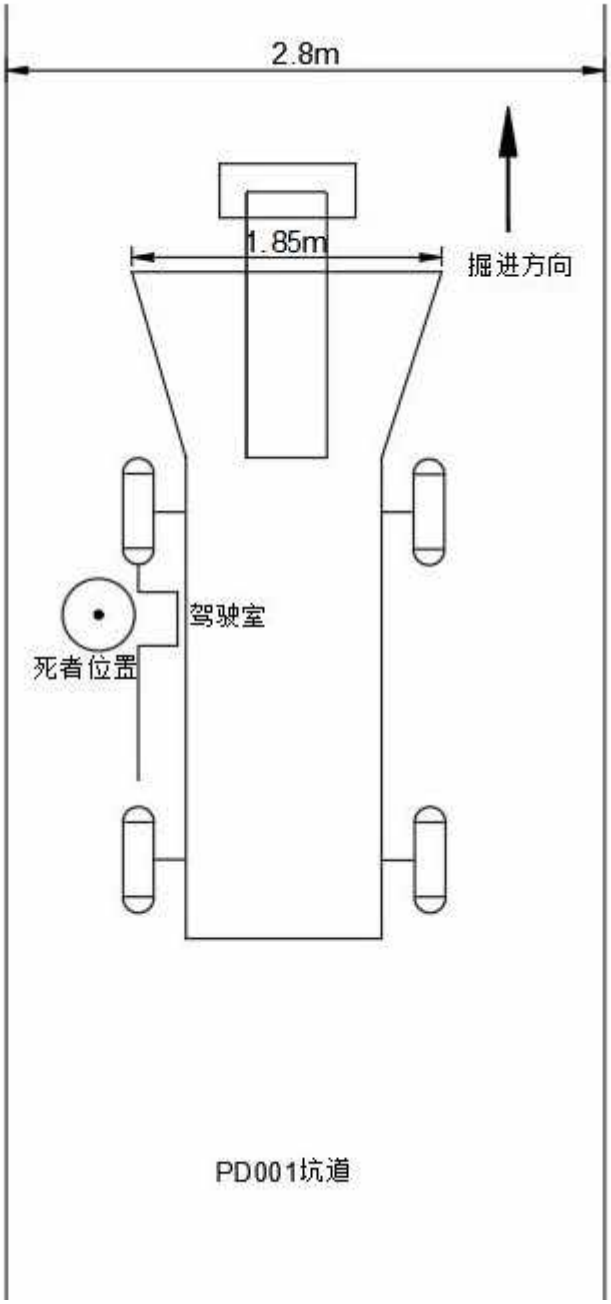
图 4 事故现场照片

该事故现场位于石棉县安顺场镇麂子坪村石棉县东方矿业有限公司四川省石棉县药站沟铜、铅锌矿勘探坑探工程。事故发生在PD001坑道，标高+1952m。该坑道为前进式开掘坑道，共有1条主巷道，3处支洞。主巷道长310米，1#支洞长度约110米，为目前可使用坑道；2#支洞长度约1000米，已进行半永久性封闭，3#支洞在2#支洞之中，已永久性封闭。中心现场位于PD001坑道主巷道109米处，坑道宽2.8米，高2.4米，坑道断面为不规则拱形断面，右侧设置有1条排水沟，高0.52米，宽1.5米，坑道内无照明设施，有涌水，水深0.25米，采用自然通风，未设置机械通风设施。

李某聪在操作扒渣机时，因操作不当导致扒渣机失稳，惯性致其头部撞击PD001坑道墙壁，后受到扒渣机挤压，造成头部、胸部受伤，最终导致其死亡。

李某聪操作的扒渣机靠近坑道左侧，李某聪作业时操作不当导致扒渣机失稳，自身受惯性影响，后脑撞击坑道墙壁，后受到扒渣机挤压。
