山东博兴县冠宇包装有限公司
“2·7”一般机械伤害事故调查报告

2021年2月7日18时30分许，山东博兴县冠宇包装有限公司员工在日照宝华新材料有限公司精整工场冷轧产品包装6号线进行冷轧薄钢卷套装作业中，发生一起机械伤害事故，造成一人死亡，直接经济损失110万元。

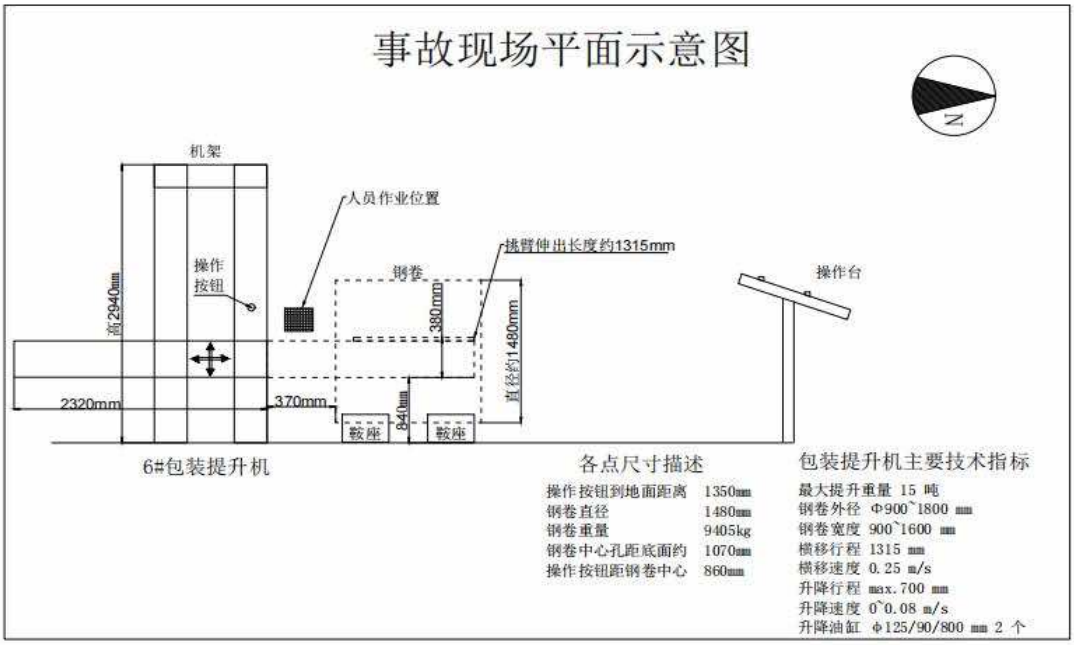
图 1 事故现场平面示意图

经对事发现场多次勘查以及对相关资料调阅得知，事故发生地点位于日照宝华公司精整工场 6 号包装线提升机，提升机机架高度为 2940mm、机架宽度为 2320mm、挑臂与钢卷间距离为 370mm、钢卷直径为 1480mm、钢卷重量为 9405kg，提升机西侧操作按钮距离面的高度为 1350mm、操作按钮具体钢卷卷芯距离为 860mm、吊臂伸出长度最大为 1315mm、横移速度为 0.25m/s（详见图 1）。

回，准备进入下一工位进行塑料膜密封与甲纸护角作业。此时，于富发现钢卷卷芯内塑料膜套装不平整，随后由提升机西侧机架处探身进入卷芯内进行整理，右手误碰提升机西侧操作按钮，挑臂突然伸出后将于富头部挤在钢卷卷芯处。

1.作业人员于富安全风险防范意识淡薄，违反了冠宇公司《提升机及套塑作业生产作业标准》第二条：“从提升机对面的操作侧内芯将剩余塑料薄膜挂到安全环上，禁止进入提升机一侧整理材料”的规定，冒险进入提升机危险区域内进行作业，误碰操作开关导致头部被挤伤。。
