普宁流沙北铁皮厂房“4·28”一般触电事故调查报告

普宁市人民政府事故调查组

2025 年 8 月

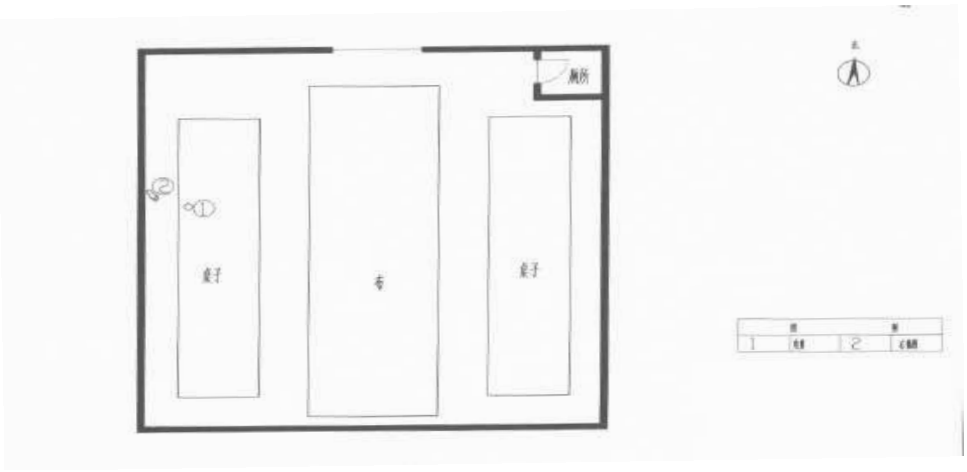
图 1 事故现场平面示意图

现场位于谢文俊铁皮工棚内。铁皮工棚坐南朝北，长约13.3米，宽约12米，高约3米。工棚内靠东、西墙各有一张裁剪桌，裁剪桌长约9.6米，宽约2.4米，两张裁剪桌子之间堆放有一些布匹。事故发生在靠西墙裁剪桌，裁剪桌上堆放已切割一半的布匹以及两台电动裁布机，裁剪桌与墙之间为宽约2米的作业通道，通道地面有一只拖鞋。电动裁布机[3]型号CZD-3，电机功率750W，使用电压220V。电动裁布机电源连接线设置接地接口，但未配备保护接地线。
