鼎湖区“8·15”其他伤害事故管理组调查报告

2020年8月15日约16时23分,鼎湖区融创鼎湖府楼盘3#楼地下室水泵房发生一起其他伤害事故,造成1人死亡直接经济损失116.8万元。

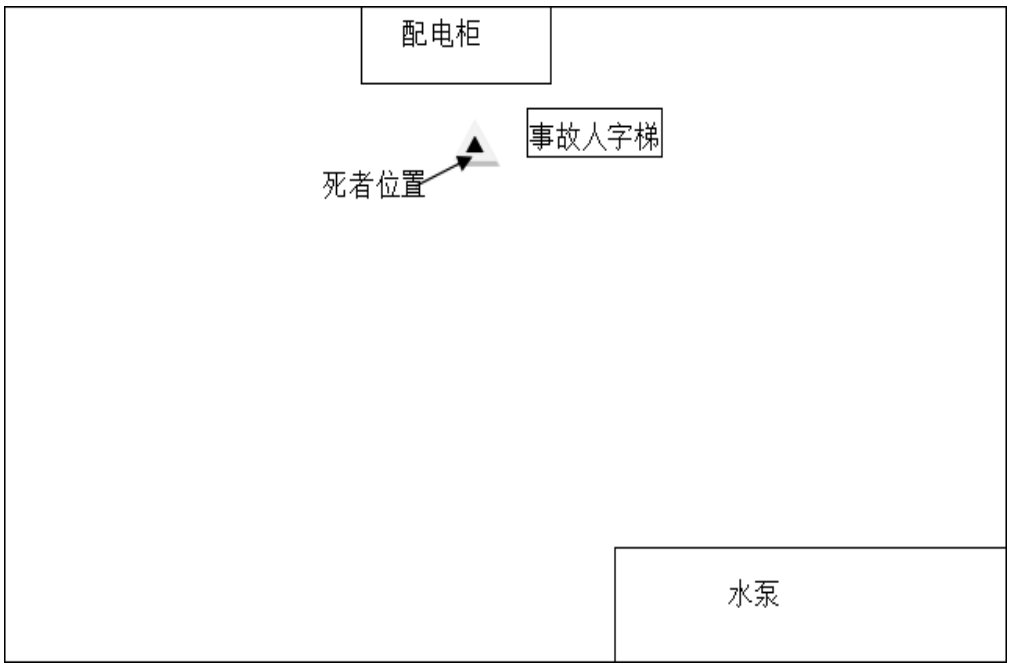
（事故人字梯现场照片）

发生事故的人字梯由直径约 2 公分的圆钢焊接而成，高约 2.5 米，一条直径约 1 公分的麻绳代替了支撑杆，踏脚板

由圆钢代替，梯脚立足处不稳，没有防滑措施。

业，其使用的人字梯属于简易工具，不符合行业标准[1]。人字梯立足处不稳，未采取防滑措施[2]，折梯使用时，没有可靠的拉撑措施，此次事故就是由于人字梯失稳导致杨某坠地的[3]。二是杨某进行攀登作业时没有按照有关规定正确佩戴安全帽，事发当天，杨某只是随意地将安全帽扣在头上，没有把安全帽的绳子紧扣于下颚[4]，失稳坠地后，安全帽脱离其头部，其头部缺乏防护导致挫伤死亡。

新工匠公司一是严格落实安全生产责任制和安全管理制度，发现有工程缺陷及风险隐患时，应第一时间找有资质的公司或工程施工队进行作业；二是认真组织安全教育和开展安全技术交底工作，严格落实好本单位制定安全生产规章制度及维保巡查的工作要求，切实加强人字梯及劳动防护用品的使用、佩戴安全管理，杜绝劳务人员未经培训上岗作业的行为，定期进行安全检查，确保维保工作有序开展。
