鹿邑县中医院“11·2”锅炉超压爆炸一般事故调查报告

2024年11月2日16时30分许，鹿邑县中医院发生一起锅炉超压爆炸一般事故，造成1人死亡，直接经济损失600万元。

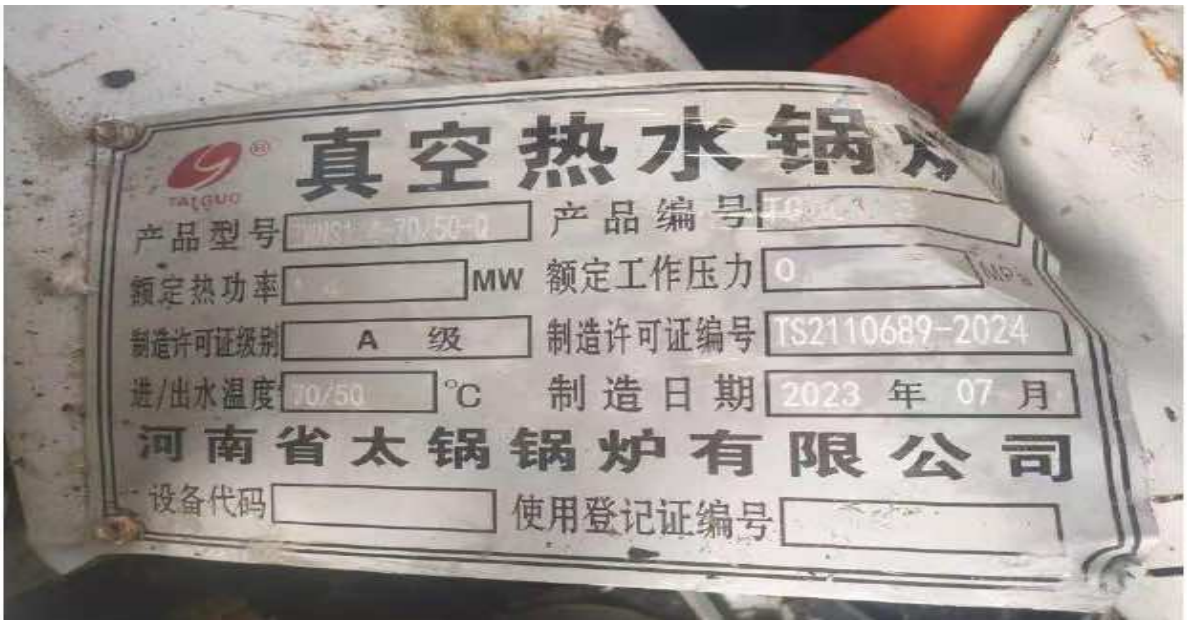
（图一：涉事锅炉铭牌）

涉事锅炉是由该公司制造、销售，工艺技术由该企业依据《锅炉安全技术规程（TSG11-2020）》自行设计、研发。锅炉本体是本企业自行生产，其他配套附件分别向不同企业采购，然后组装完成。涉事锅炉型号为：ZWNS1.4-70/50-Q；产品编号：TGC115；额定热功率：1.4MW；额定工作压力：0MPa；制造许可证级别：A 级；制造许可证编号：TS2110689-2024；进/出水温度：70/50℃；制造日期：2023 年 07 月；锅炉试验压力：0.2MPa，热水器试验压力：0.8MPa（图一）。该锅炉的制造技术原理是由天然气加热炉内热媒水，在锅炉内部负压蒸汽室内加热升温 70℃，转换成蒸汽或热水，向外输送热水热气，该锅炉是一种环保型的新型真

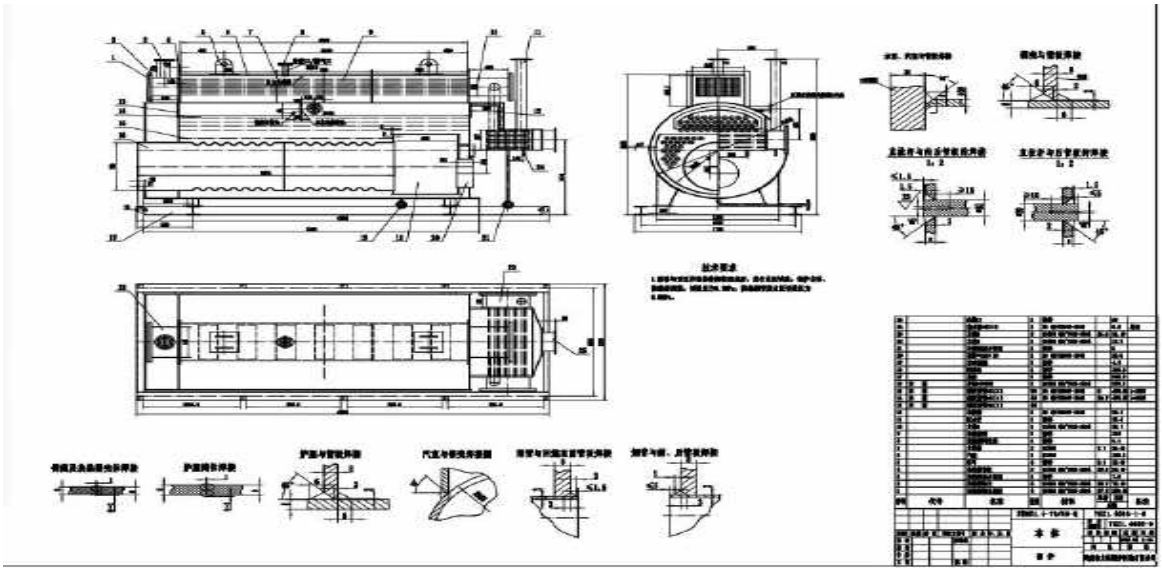
（图二：涉事锅炉结构图）

空相变锅炉，不在国家特种设备目录内（图二）。

[3]根据《中华人民共和国国家标准》（GB/T21434-2022）第六条规定，真空相变锅炉应设置压力安全保护装置（如：爆破片或重力泄压装置），但河南省太锅锅炉制造有限公司无视国家法律规定，从爆炸现场锅炉残体及生产厂家提供的锅炉构造图证实，该公司生产的锅炉未设置安全保护的爆破片或泄压阀，致使产品质量存在严重的安全隐患。
