生产安全事故调查报告

海盐经济开发区（西塘桥街道）“8·4”一般机械伤害事故调查报告

海盐县生产安全事故调查组

2025年9月30日

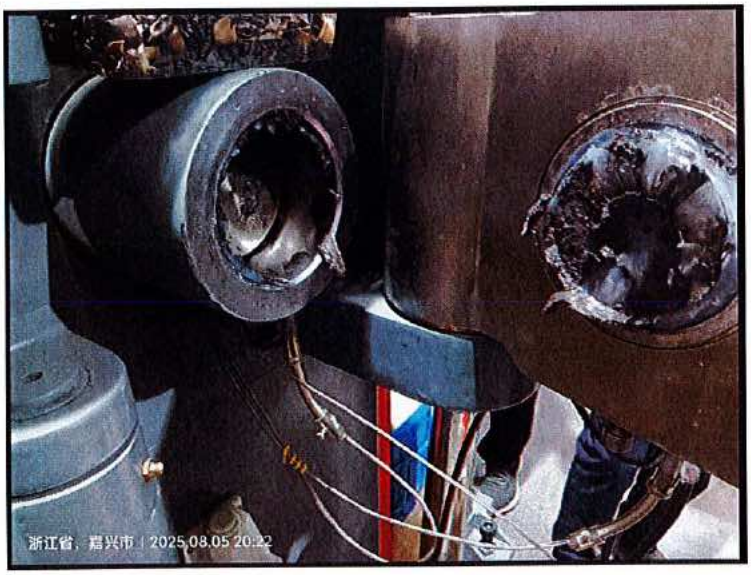
图一：事故现场

图二：射出的胶条，灰色部位为加入银粉的导电胶

图三：料筒和模具清理工具

图四：机头内部情况，模具内残留白色及灰色胶料

图五：现场拆除的模具

根据厂家分析：现场检查设备并未存在问题，观察到射出的胶条顶端为加入银粉的导电胶，后端为未加入银粉的胶条。加入银粉的导电胶为上次设备运行残留在模具中的导电胶，该残留的导电胶未及时清理并受到模具的余热进行硫化，使导电胶与模具之间产生很强的结合力。如果在这种情况下向设备内加入新的胶料并启动设备，试图用后加入的胶料将之前残留的导电胶顶出，就可能会后面

的胶料和前面的导电胶之间产生高压气腔，在高压气腔压力达到一定数值后，将导致前段导电胶射出。

（一）残留的导电胶未及时清理，硫化后与新的胶料形成高压气腔，导致导电胶射出。
