津市襄阳街街道澧县天韵音响店“6·16”一般触电事故调查报告

津市市人民政府事故调查组

2025 年 10 月

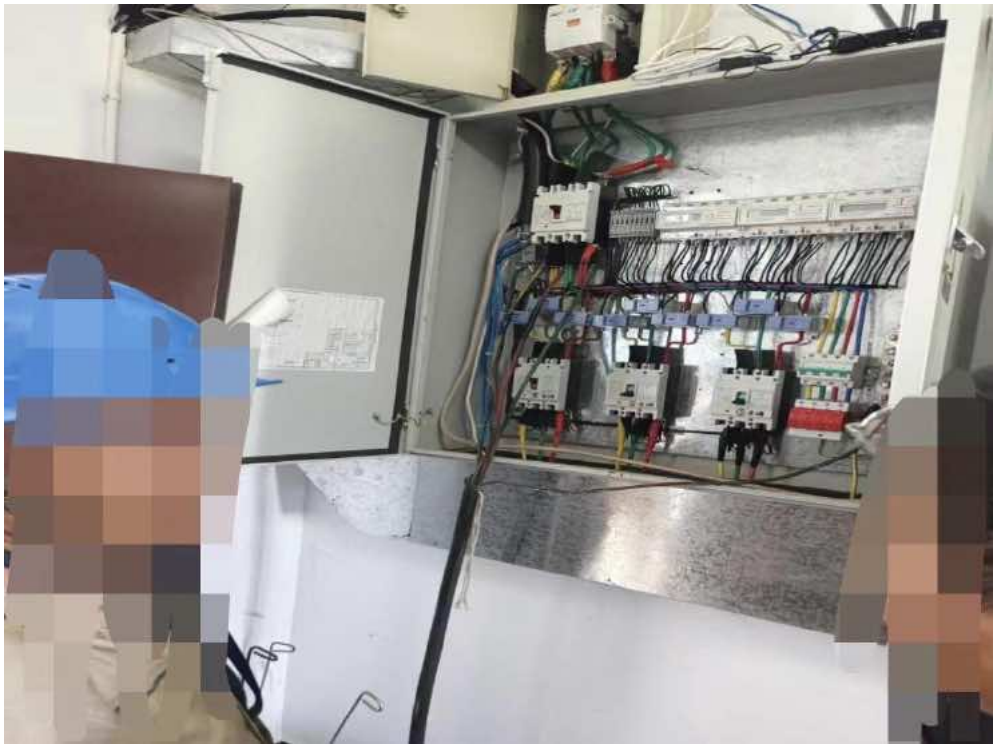
经查，舞台搭建时导线十分凌乱，线路外绝缘存在裂纹和破损，在检查时破损部位已进行绝缘包裹。灯具与铁架使用铁钩固定，且灯具外壳连接部分均为导电材料，舞台三侧的数十盏灯具中的一盏灯具内部如发生漏电，可通过铁钩传导在铁架上使其全部带电。根据《民用建筑电气设计标准》（GB 51348-2019）第七章第 5 点“室外工作场所的用电设备所在配电线路应设置额定电流值不大于 30mA 的剩余电流保护器”，现场灯光电源设备未安装保护装置。

图示为死者朱某现场照片

图示为事故发生地现场照片

图示为接电变电箱照片

图示为灯具接电照片
