清流嵩口“7·20”一般道路交通事故调查报告

编制单位：清流嵩口“7·20”一般道路交通事故调查组

编制日期：2023年10月

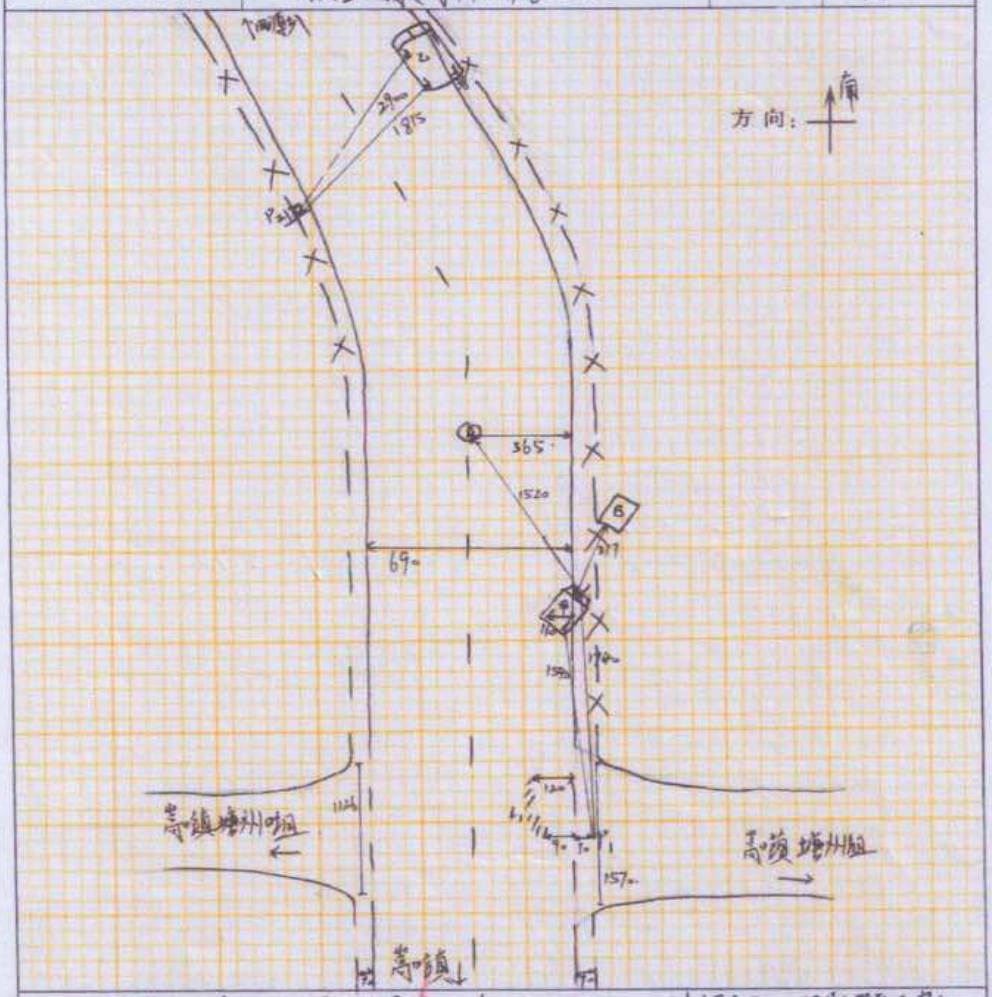
道路交通事故现场图

说明：此现场为原始现场，按照为无后车正常轮廓车，乙车为闽GP0559号小型普通客车，A为把面遗留包括，面积为2.0×3.0（单位/厘米），B为事故车，1为轮胎印滑痕9.0厘米，C为路边为九点，P为路边公里牌，按对方行驶。事故发生后，乙车驾驶员往回驶方向行驶2米后停车。
