永定抚市武凡再生资源有限公司“4•28”一般可燃液体蒸气爆炸事故调查报告

2026年4月28日8时43分许，位于永定区抚市镇的龙岩武凡再生资源有限公司发生一起可燃液体蒸气爆炸事故，造成一名工人经送医抢救

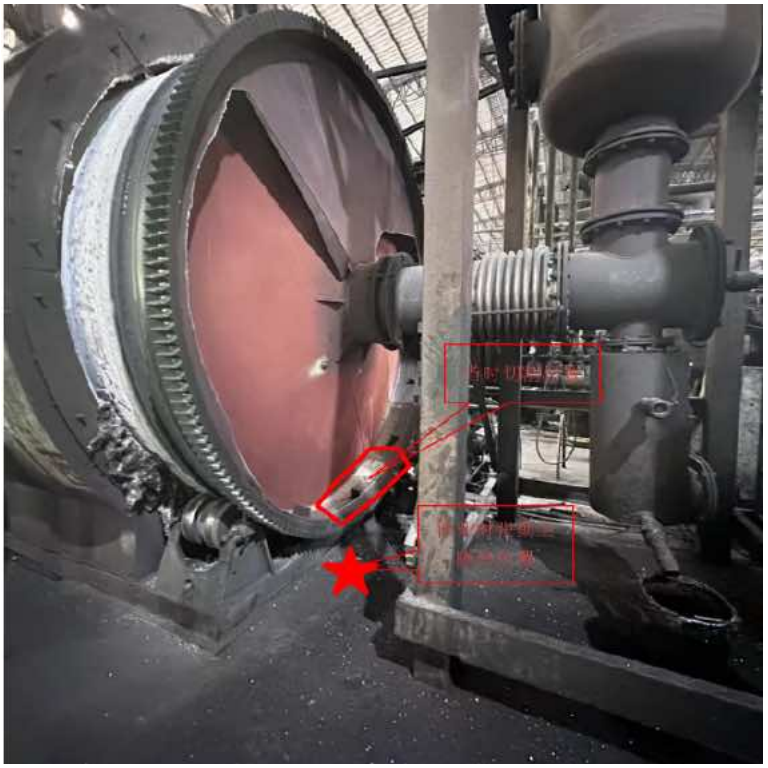
图3：事故发生地点

事故发生在武凡公司生产车间，生产车间共有10台裂解炉，事故发生在1号裂解炉炉尾与冷却器固定支架之间，详见图3。

电焊工张某生在1号裂解炉炉尾对保温层进行切割作业过程中，空气从切割口进入保温层与内胆之间的空隙，空隙内的可燃气体与进入的产生的火花，继而发生闪爆。未佩戴安全帽的电焊工张某生被冲击波冲击往后倒，头部撞击身后的槽钢导致死亡。

可燃气体来源分析：铝塑废料在裂解炉内裂解产生的裂解气，包括可冷凝部分（成品油蒸气）和不凝气体（主要成分包括C1～C4烃类等），因裂解炉内胆破损而进入内胆与保温层之间的空隙。

（一）武凡公司要认真汲取事故教训，举一反三，严格遵守安全生产有关的法律、法规，加强安全生产管理，全面落实企业安全生产主
系，明确企业主要负责人和安全管理人员；建立健全安全生产管理制度、岗位安全生产责任制和安全操作规程并严格执行；编制符合企业实
定期开展演练；加强员工安全教育培训，提高员工安全意识；建立并落实安全风险分级管控和隐患排查治理双重预防工作机制，全面开展安
加强对设备设施进行日常维护、保养和检修，加强风险辨识，制定合理可行的检修方案，检维修过程涉及八大危险作业的，严格执行审批
底，作业过程设置监护人，杜绝“三违”行为。加强承包商管理，并与承包商签订安全管理协议，明确安全责任；为作业人员配备合格的劳动
用。
