道里工程成都千嘉科技股份有限公司“3.30”一般爆炸事故调查报告

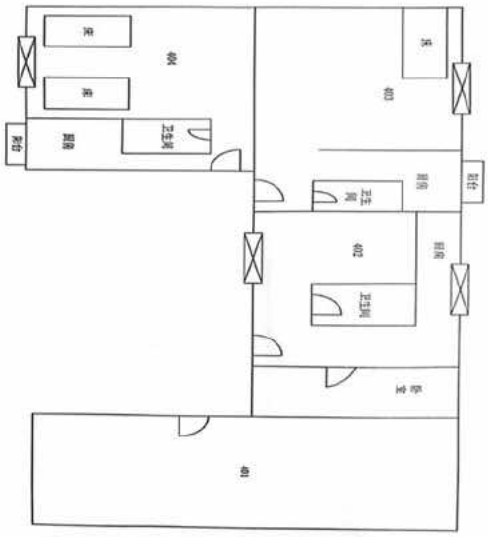
中医街 119-4 号 4 单元 403 室燃气表前总阀、灶前阀处于关闭状态

事故直接原因是：作业人员谭志国在403室更换室内燃气设施（四件套）时，表前总阀（铜球阀）与切断阀连接丝扣处安装不紧密，恢复供气后造成天然气泄漏。

通过对事件小区低压管网严密性检测，确定该小区低压燃气管网完好无泄漏；通过对事件单元燃气管道严密性检测，确定该小区单元燃气主管道完好无泄漏；通过对403室室内燃气设施严密性检测，结合403室燃气计量表数值显示情况及消防部门提供的相关资料，确定中医街119-4号4单元403室燃气表前总阀（铜球阀）与切断阀连接丝扣处的泄漏点为唯一泄漏源。
