神木市“11·15”较大道路交通事故调查报告

时间：2025-05-09 | 来源：榆林市应急管理局

2024年11月15日，在G337神木市境内K833+200m处发生一起较大道路交通事故，造成小车上3人死亡，

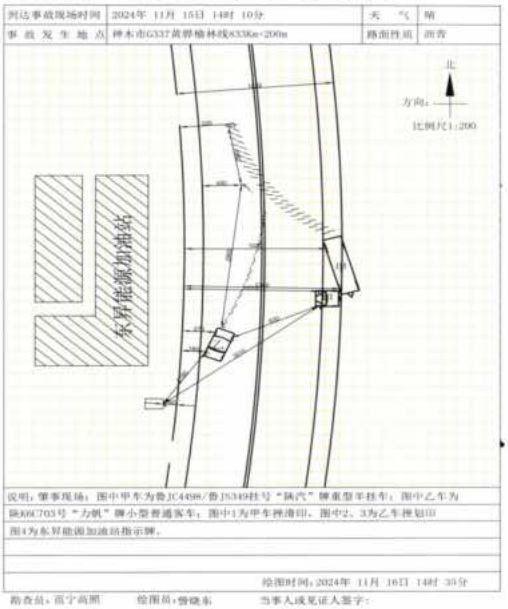
道路交通事故现场图

事故现场路面全宽11.2m，有效路面10.2m，以路面K833+200m为勘验丈量基准点，以路西边缘线为基尾北停于路东，主车右前轮距基准线10.1m，左前轮距西南基准点30.1m、距小车左后轮6.3m处；挂车右前挂车右后轮距基准线10.2m。小车头南尾北停于路西，右前轮距基准线1.8m、向南距基准点21.8m，右后车正前部位受损严重。现场留有大车轮胎侧滑印，呈由西北向东南弧状，始点由东向西距基准线为3.2米。

说明：肇事现场：图中甲车为鲁JC4498/鲁JS349挂号“陕汽”牌重型半挂车；图中乙车为陕K6C703号“力帆”牌小型普通客车；图中1为甲车痕滑印，图中2、3为乙车痕划印图4为东昇能源加油站指示牌。
