附件 2

朝阳崔各庄北京市隆城市政工程有限公司“11·27”一般淹溺事故调查报告

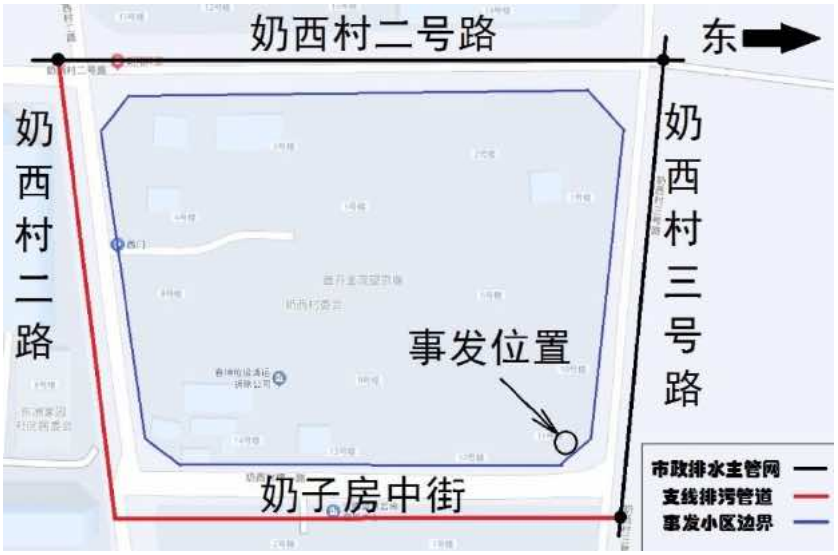
经查，事发小区污水通过小市政工程，经西侧、南侧由

北京永辉鸿景房地产开发有限公司建造的支线排污管道汇入东侧、北侧的市政排水主管网。小市政工程建成验收时市政排水主管网尚未完工，北京永辉鸿景房地产开发有限公司要求志茂公司将排污管道使用砖块进行封堵。2025 年 8 月 17 日，志茂公司鲁某、隆城公司周某和金茂物业分公司崔某振共同签署《移交单》，将事发小区的小市政工程移交给金茂物业分公司管理。

图 1 事发小区及周边市政工程路由情况

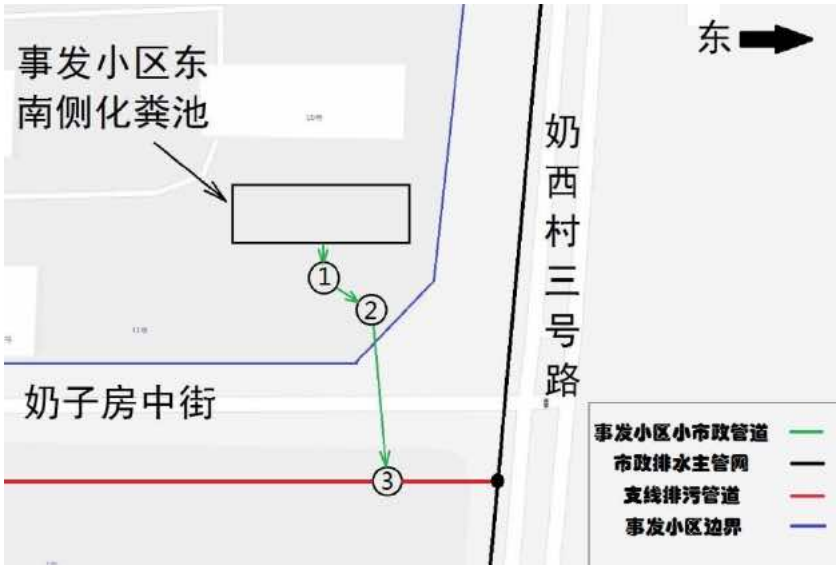
事发小区东南侧化粪池排污需经1、2、3号检查井，各检查井由北至南依次连接。其中1、2号检查井位于小区东南侧围墙内，属于事发小区小市政工程，3号检查井位于小区外。

图 2 事发 1 号检查井位置及化粪池污水排放流向

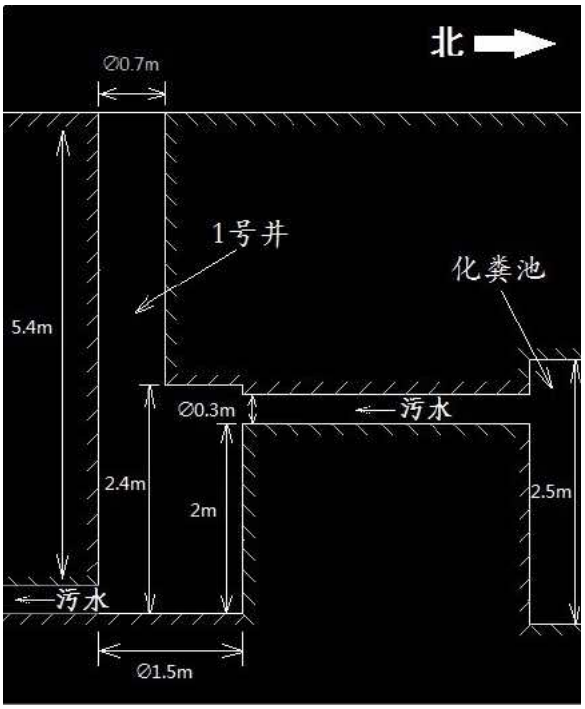
事故现场位于首开金茂望京樾小区1号检查井内，该井口直径约0.7m，深约5.4m；井室底部为筒形，高约2.4m，井底直径约1.5m，井室容积约4.24m^3；北侧井壁上设有一与化粪池相连的排污管，管道直径300mm，距井底约2m；井底设有与2号井相连的排污管，管道直径300mm。

图3 1号检查井与化粪池连接位置剖面图

综合相关调查结论，认定本起事故直接原因是：隆城公司程某设违规进入有限空间进行拆除作业，大量污水涌出后将其淹溺，张某海盲目下井施救，导致事故后果扩大，造成二人死亡。

隆城公司、志茂公司要深刻吸取事故教训，严格按照《安全生产法》《有限空间作业安全技术规范》等法律法规要求，完善涉及有限空间作业制度规范、操作规程，督促相关从业人员严格按照规范进行作业；严格执行有限空间作业审批、报备制度，作业前制定并审核作业方案，坚决做到“未审批、不作业”；严查相关人员作业资格，杜绝不具备有限空间作业操作证人员承担现场监护工作，严防事故发生。
