峡江米粉产业园 4#厂房“10·26”一般物体打击事故调查报告

峡江县“10·26”事故调查组

2026 年 3 月

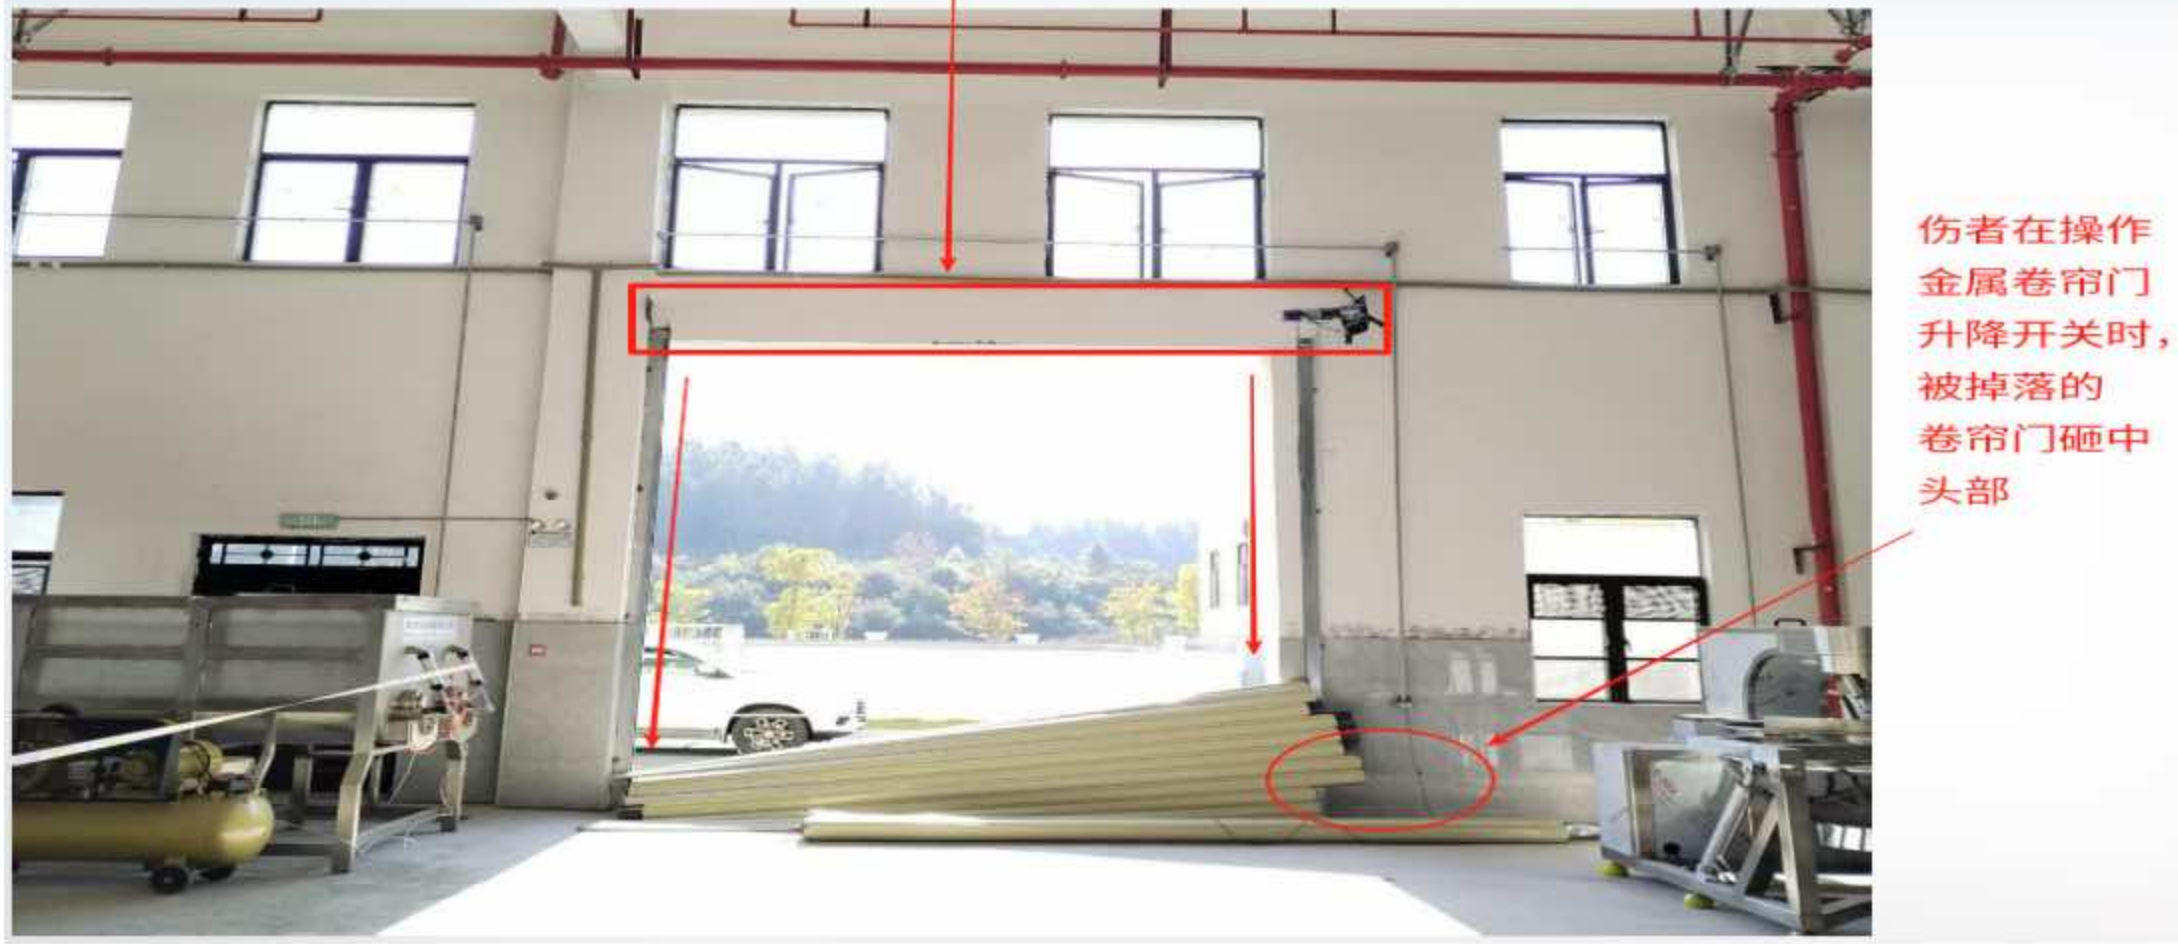
事发现场勘查情况

金属卷帘门原始位置，在升起30CM左右高度时突然掉落
伤者在操作金属卷帘门升降开关时，被掉落的卷帘门砸中头部

现场位于峡江县米粉产业园 4#厂房西南端大门，事故卷帘门为外置电机普通电动卷帘门，采用洞口门装方式安装，事故卷帘门包括卷轴从端座脱离发生整体塌落，帘体与卷轴仍保持相连，卷轴轴头从端座轴承内圈滑出，两侧端座和导轨保持在柱面和墙面原安装位置，启闭按钮开关线缆从电机处扯断散落帘体下面，塌落后的帘体右端包括座条及限位塞芯脱离右侧导轨轨槽，帘体左端部分下部帘片和座条塞芯仍嵌入左侧导轨轨槽内，左侧上部帘片塌落脱离左侧导轨轨槽。

米粉产业园 4#厂房卷帘门制作安装单位盈美建材有限公司在米粉产业园 4#厂房卷帘门制作安装过程中，安装工艺存在缺陷，轴头与轴承装配未加支头螺丝钉或焊接或其他可靠方法进行固定，导致卷帘门轴头从端座轴承滑落引起帘体发生塌落，是事故发生的直接原因。

行业主管部门要加强对施工单位的日常管理，尤其是对施工单位未验收交付使用的情况进行全面排查。施工单位和安装单位要深刻汲取事故教训，举一反三，切实提升警醒意识，要加大对园区标准厂房内卷帘门工艺缺陷的隐患排查力度，对卷帘门设计缺陷进行重新加固设计，加大对厂房出租单位统一管理，各承租单位加大对厂房装修作业人员的安全教育培训和安全技术交底，让作业人员熟知现场作业安全风险和防范措施。严格落实风险隐患排查治理制度，落实“把重大风险隐患当成事故来对待”要求，持续开展风险排查、辨识和隐患排查治理，从根本上防范化解重大安全风险，杜绝事故发生。
