金山朱泾西市泾西路8号“6·5”一般机械伤害事故调查报告

金山区人民政府事故调查组

2026年8月

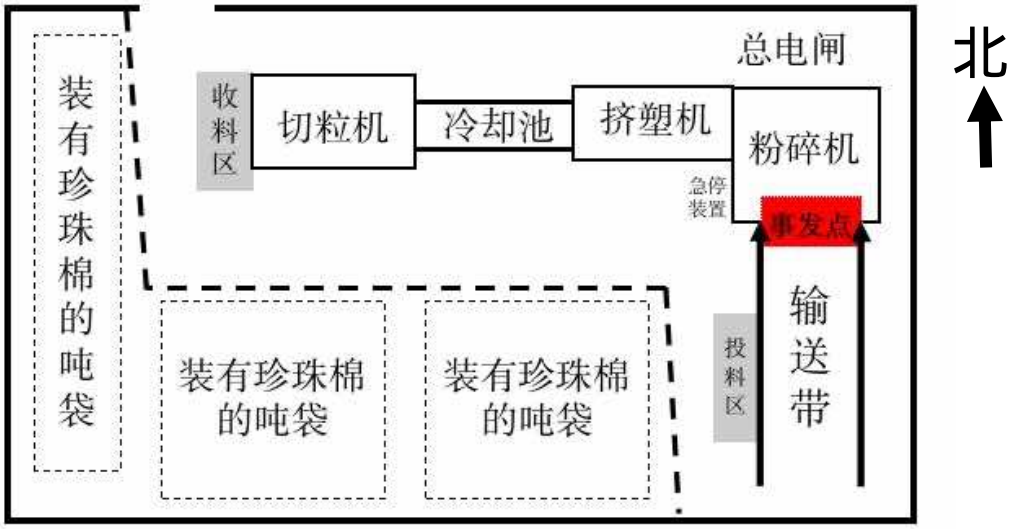
图1 涉事车间平面图

1.涉事车间为砖混结构，车间内布设一条废旧珍珠棉造粒流水线（见图1），流水线由输送带、粉碎机、挤塑机、冷却池、切粒机组成，涉事设备由周某江于2023年于万龙塑机购置而来。

2. 涉事车间设有珍珠棉回收造粒流水线。流水线设备呈 L 型摆放，依次为输送带、粉碎机、挤塑机、冷却池、切粒机、接料斗。输送带南北对接粉碎机，粉碎机连通东西向挤塑机，挤塑机表面附着塑料物料。
