葛泉矿东井“3·22”一般运输事故调查报告

来源：事故调查处　　作者：王宏宇　　日期：2026-05-27 10:15:00

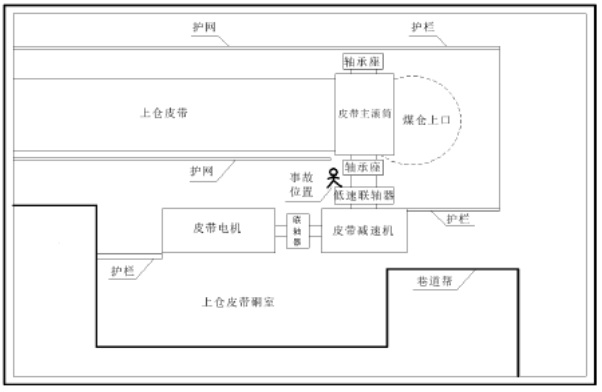
事故现场示意图

19时18分，郑某某通过视频监控发现上仓皮带机机头驱动滚筒轴承座处有冒烟现象，随即停止皮带机语音扩播喊话器呼叫夏某某查看情况。19时20分，夏某某用上仓皮带机机头硐室处的电话给郑某某打电话烟现象，要求郑某某启动上仓皮带机再次观察。19时21分，郑某某启动上仓皮带机，有冒烟现象，夏某某某某可能是轴承座有问题，随即进入皮带机机头护栏里侧进一步查看。19时22分，夏某某在靠近皮带机滚旋转的联轴器绞住，随联轴器旋转几圈后，郑某某在地面集控室紧急操作停止上仓皮带机运行，此时，夏联轴器绞住，人被衣服吊在联轴器下方，背朝地，头朝天，帽子完好，一只脚在煤仓口，另一只脚在减速中间缝隙里耷拉着。

职工违章进入正在运行的上仓皮带机机头防护栏里侧，被旋转的联轴器绞住致死。
