福建三明广丰矿业有限公司
水井坑煤矿“8·21”较大瓦斯爆炸事故
调查报告

2025年8月21日20时01分，福建省三明市广丰矿业有限公司水井坑煤矿（以下简称水井坑煤矿）发生一起较大瓦斯爆炸事故，造成7人遇难、1人轻微伤，直接经济损失约926万元。

经调查认定，水井坑煤矿“8·21”较大瓦斯爆炸事故是一起**因通风瓦斯管理不到位，掘进工作面遇地质构造，顶煤大量垮落，瓦斯涌出量积聚，作业人员违规打火抽烟导致的生产安全责任事故。**

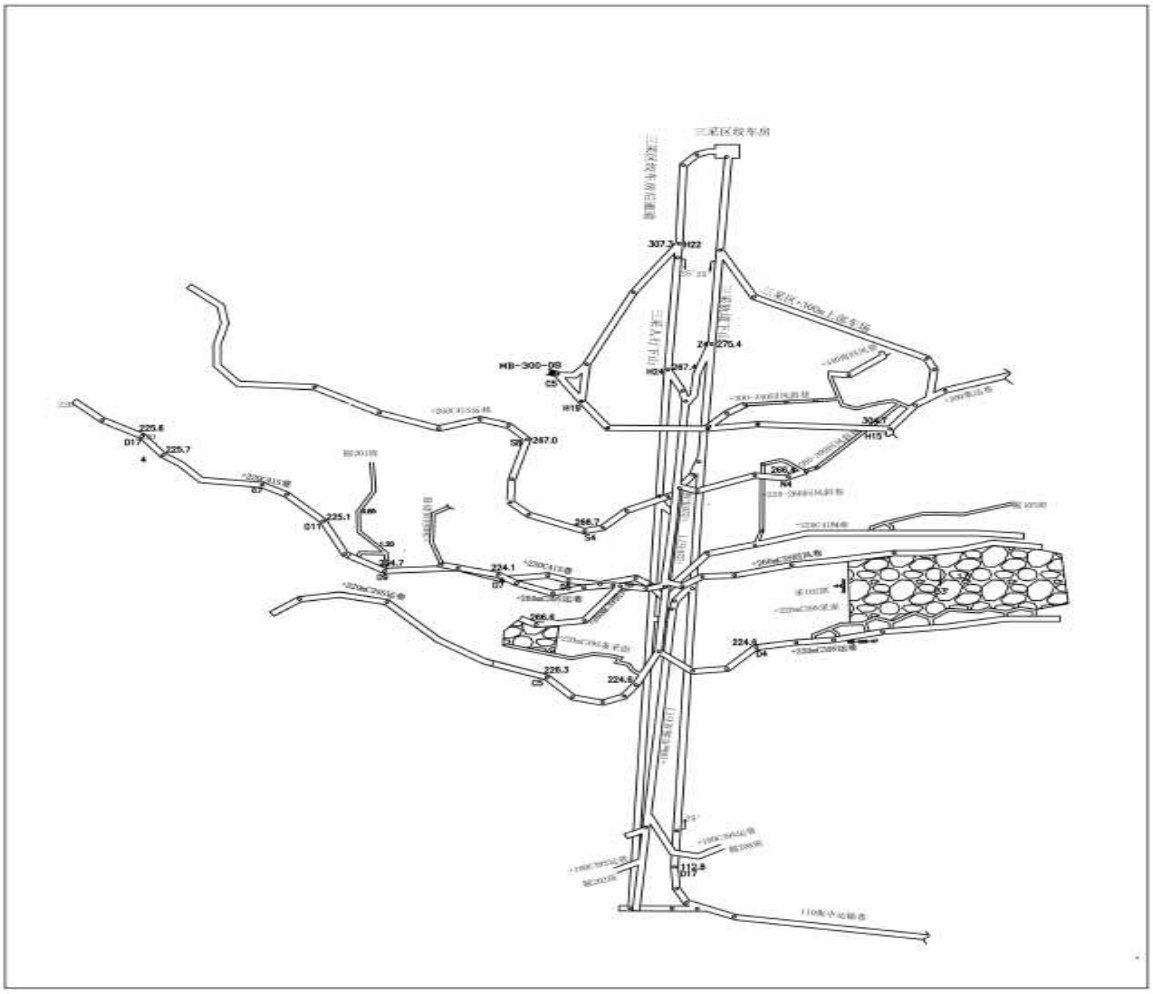
图 1 三采区生产系统布置图

事故区域在矿井三采区，设计布置+220m、+180m 两个区段。其中，+220m 区段布置 1 个采煤工作面和 2 个掘进工作面；+180m 区段布置有+180mC39N 运输巷、+180mC39S 运输巷两个掘进工作面。三采区生产系统布置见图 1。

三采区轨道下山+180m区段甩车场上口安装两台5.5千瓦局部通风机，分别向+180mC39N运输巷、+180mC39S运输巷两个掘进工作面供风，主要通过+180m行人联络巷调节风门回风。

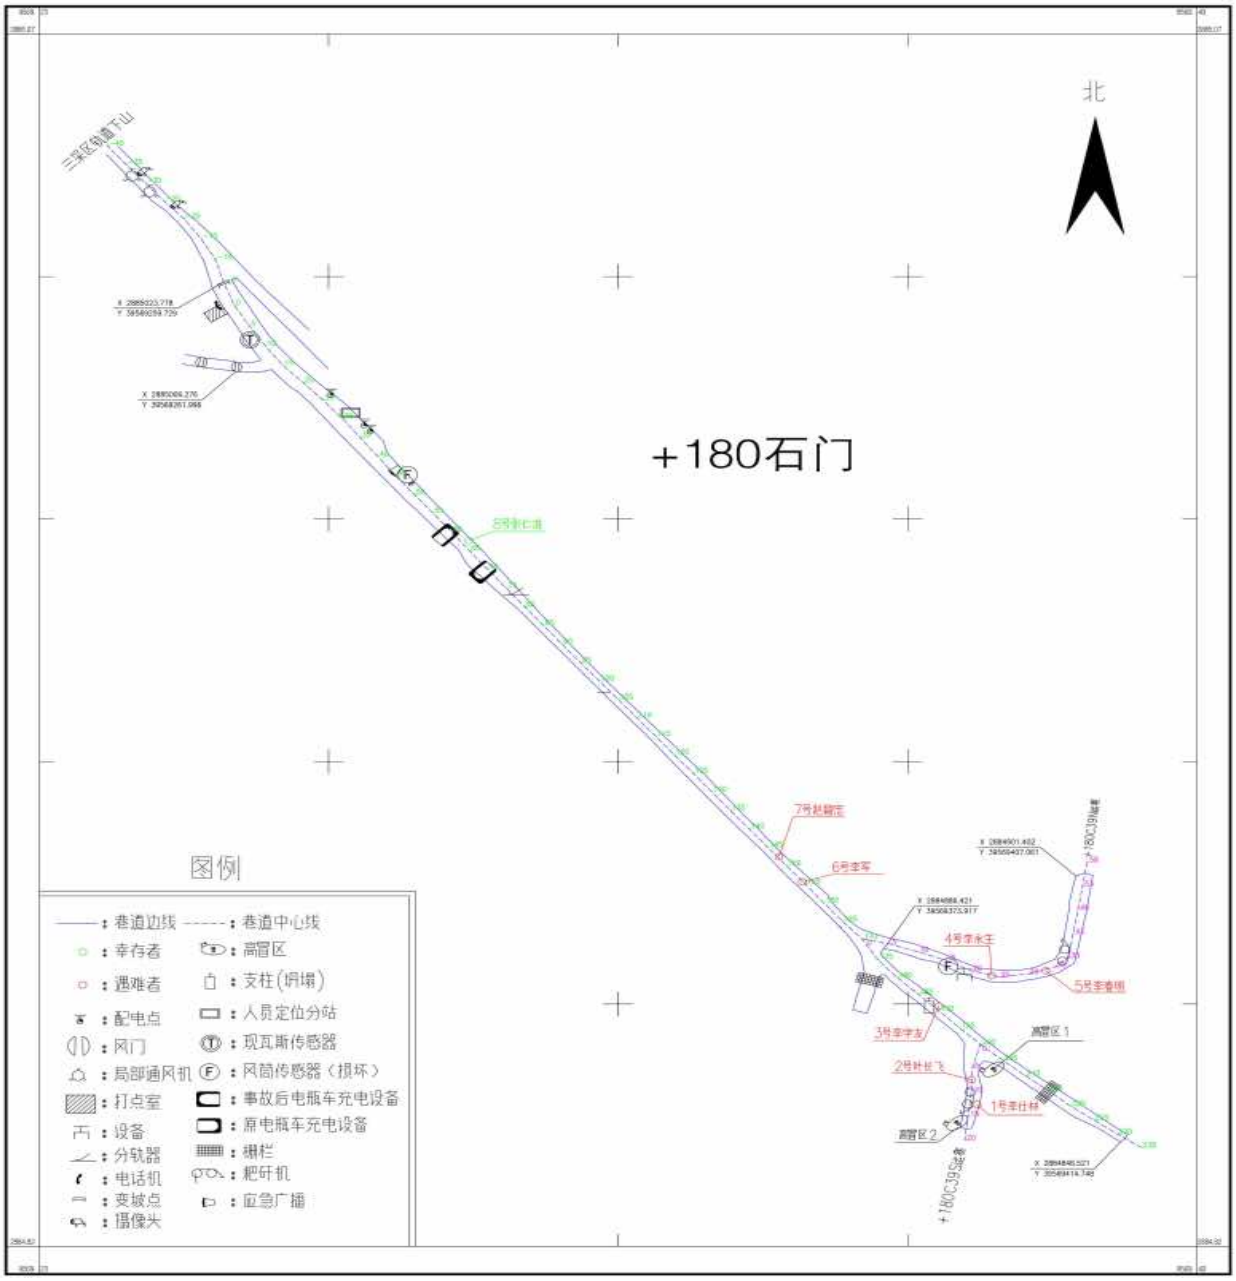
图 2 事故现场实测图

+180m区段石门口到+180mC39N运输巷岔口巷道段的风门、指示牌、电机车充电器、风筒、锚网等均受到冲击波向外冲击；+180mC39S运输巷右帮，风筒布严重烧蚀变形，烧蚀脚线向+180mC39S迎头方向冲击。

+180mC39S运输巷与+180m石门独头巷岔口的三角区处，顶部巷帮电缆钩明显高温过火；+180m石门与+180mC39S运输巷岔口处，顶板多个锚杆托盘高温过火，明显呈红色，并有附着水蒸气凝结形成的水珠及斑痕。

+180mC39S 工作面冒落的煤堆浅部发现半包香烟，在距离信号硐室 144.5 米、203 米、203.6 米处分别发现打火机零件和残骸碎片。

综上分析，事故爆源地点为+180m 石门与+180mC39S 运输巷交岔口处附近。事故现场实测见图 2。
