广州南沙红莲大桥施工项目“10·2”较大高坠事故调查报告

广州南沙红莲大桥施工项目“10·2”较大高坠事故调查组

2025年11月24日

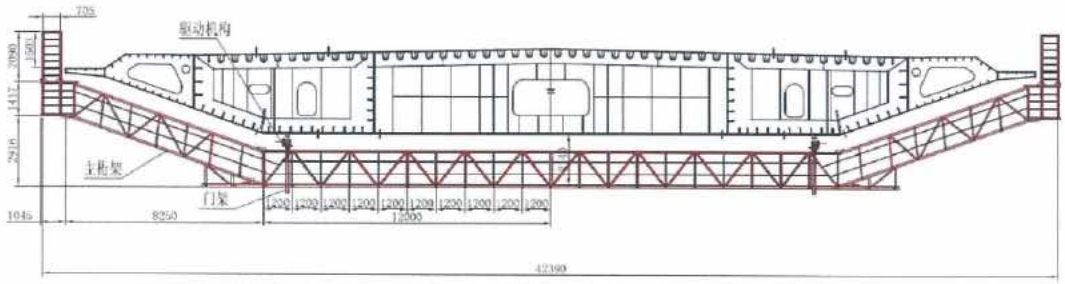
图 5　临时作业平台设计图

该平台长度 42.39m，自重 13.2t，设计荷载：集中活载 8KN（约等于 800kg），均布活载 1KN/m（约等于 100kg/m），工作抗风能力≤6 级。人行操作台面采用 4mm 厚花纹钢板铺设。

平台左右两侧分别各设置 2 个手动葫芦，用于驱动作业平台沿平行轨道行走，手动葫芦附近设置木楔、防失速钢丝绳、防脱落钢板等停车固定安全措施，防止作业平台滑动。江门泽星制定了平台基本操作方法，规范操作业过程。

通过深入调查和综合分析认定，事故的直接原因是：**泽星公司仿造、自制、未经验算的临时作业平台自动化程度低，操作程序繁杂，结构稳定性差，木楔制动可靠性差，4名作业人员在作业平台上工作时，未按操作规程操作平台，作业过程中平台受自重及人员活荷载作用下，沿坡型轨道加速滑向龙穴岛侧，冲破末端轨道限位挡板，自身防脱落钢板变形失效，脱离轨道后撞击26号索塔后高坠入水，造成作业平台上4名作业人员死亡。**
