怀化沅水流域
“2·25”重大水上交通事故调查报告

调查认定，怀化沅陵沅水流域“2·25”事故是一起重大水上交通生产安全事故。

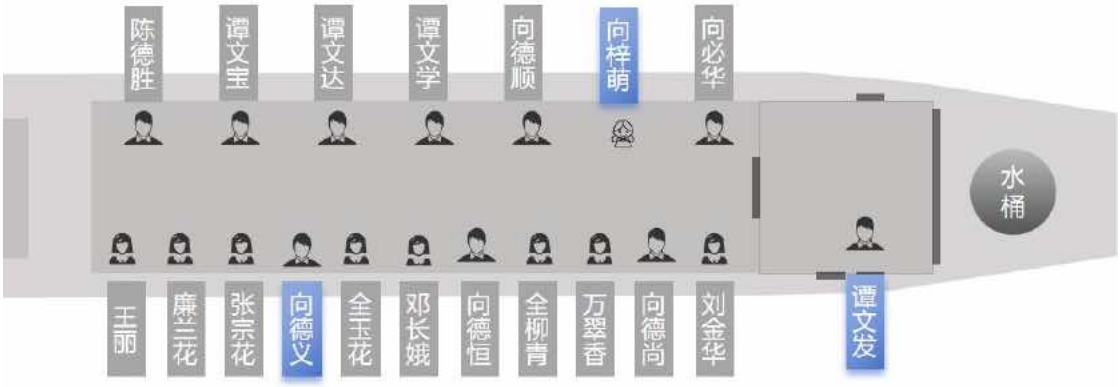
图 4 “0301”轮的乘客分布

（3）装载情况。该轮装载乘客赶集购买的日常生活用品，其中一只高约 1.64 米、直径约 1.15 米的不锈钢水桶置于船首甲板上（见图 3）。途经老池潭、马料溪临时停靠点时，两人先后下船，事发时载客 18 人（见图 4）。

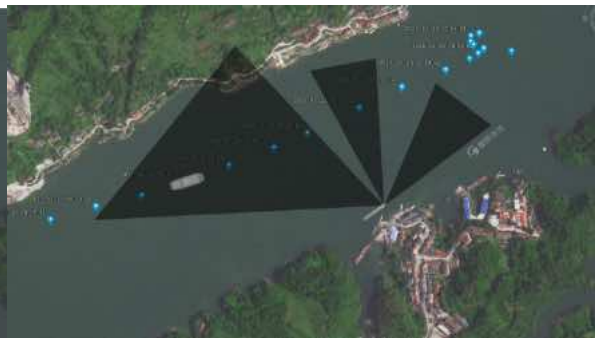
图 19 驾驶视野盲区情况模拟图

“0301”轮调整船首向对着左岸洞庭溪河口方向航行过程中，“怀绿水 1 号”轮基本在“0301”轮驾驶视野盲区中（见图 19）。
