湘西自治州永顺县石堤镇团结村通组道路“9·9”较大翻车事故调查报告

通组道路“9•9”较大翻车事故调查组

2022 年 3 月

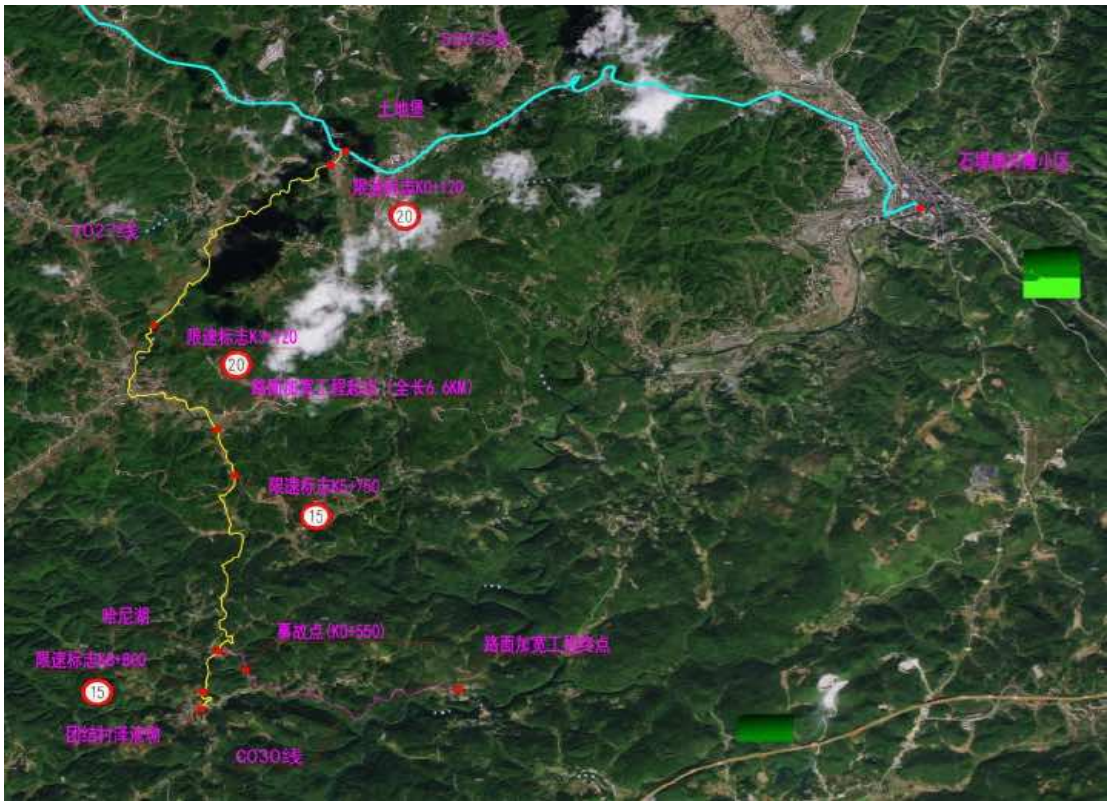
图 1　肇事车辆行驶路线图

2021年9月9日12时40分许，郑生革驾驶湘UA8772中型普通客车(核载19人，实载29人，途中下车2人)从永顺县石堤镇兴隆小区出发驶往该镇团结村。13时15分许，车辆行驶至该村月塔组连续弯路段，左转弯时转向不够，右前轮掉出水泥路面后车辆失控，车头左侧碰撞路外坎边树杆，往右倾翻滚450°，坠于落差约12米、斜坡长24.8米的坎下（车辆行驶路线见图1）。

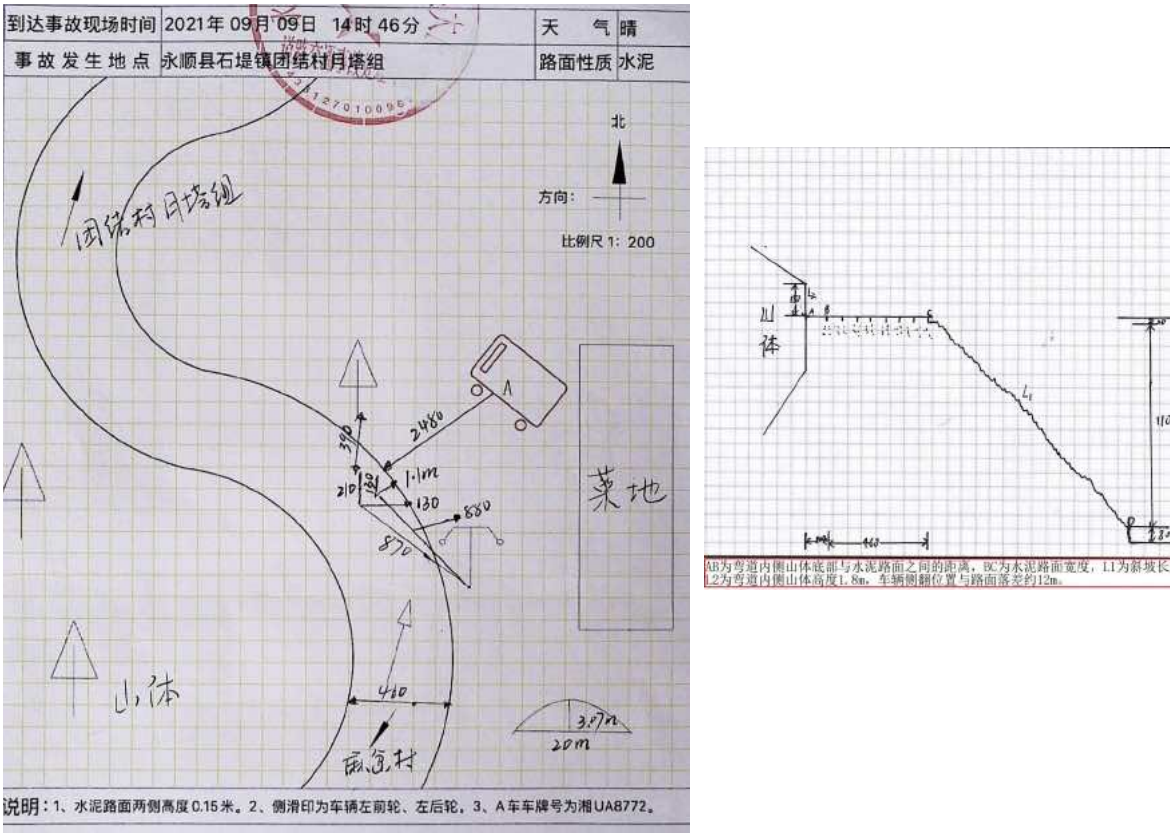
图 2　事故现场示意图及剖面示意图

事故现场位于C030村道哈尼湖起点往东方向550m处，左转弯，弯道半径约17.8m，左侧为山体，右侧为向下斜坡，坡度约55.3%，弯道外侧无安全防护设施。肇事车辆右侧着地，侧翻在与路面垂直落差约12m、斜坡长24.8m的坎下土台上。

现场路面有两条轮胎印迹，路外右侧的土台上有一条客车右边轮胎碾压杂草形成的痕迹，与路面上的轮印基本平行。路外坎边一棵树杆上有破皮痕迹，距地面高度约0.65m，与客车车头左侧碰撞痕迹高度一致，破皮树杆到草丛迹印起点距离为7.5m，车辆右前轮掉出路面起至碰到树杆共前行约6.1m距离，其中后段2.9m右前轮悬空，接触树杆时右前、后轮均悬空。

肇事车辆整车玻璃、前雨刮器、右后视镜、车门及车尾爬梯破损，车头正面、车顶及行李架变形，室内方向盘变形、盖板脱落、中心线束断损，转向结构连接损坏、转向横拉杆弯曲。（事故现场示意图及剖面示意图见图2、3、4）

A 点为肇事车辆右前轮掉出水泥路面位置
B 点为肇事车辆碰撞路外边坎树木
C 为肇事车辆侧翻位置

（3）路侧应当设置的波形梁钢护栏未安装，未能发挥对失控车辆的“导向功能”和“阻挡功能”，未能有效防范车辆驶出路面侧翻坠坎。

（四）要严格农村道路安全设施建设管理。加大农村道路生命安全防护工程建设、养护资金投入，不断提升农村道路基础设施安全水平。要组织对全省农村道路建设及安全设施工程“回头看”，对项目变更工程量、波形钢梁护栏防护设施安装、项目竣（交）工验收等进行全面清理排查，对安全设施“三同时”不落实的要立即整改，对未经整体验收的乡村道路要设置客运车辆禁止通行的标志并采取有效管控措施。
