# 浏阳市碧溪烟花制造有限公司
# “12·4”重大爆炸事故调查报告

湖南省人民政府事故调查组

2020年2月

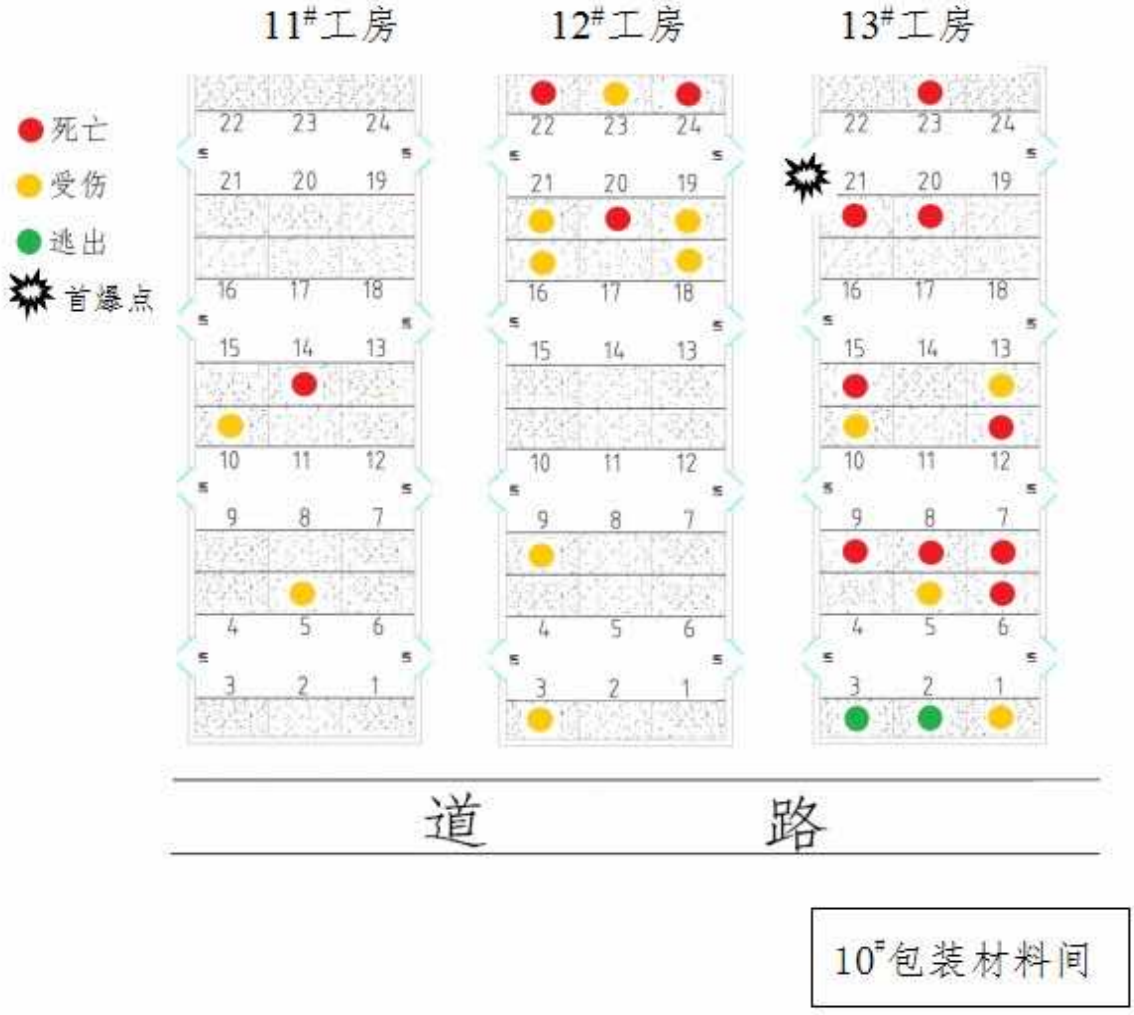
图 1 工房布局及人员

事故调查组经调阅现场视频记录等进行分析认定，2019年12月4日凌晨5时20分许，浏阳市碧溪烟花制造有限公司（以下简称：碧溪公司）石下工区28名员工陆续进入1.3级生产区，从事“彩雷”“拉线烟雾手雷”产品的转运、包装（褶皮、装盒、成箱等）作业。上午7时32分，13号包装工房21号工位的曾佑南（见图1）将装有一个“彩雷”药饼的实底塑料筐搬出工房外的瞬间，药饼起火爆炸（见图2），引燃门外其它药饼后，相继引爆13号、12号工房内半成品和成品。7时35分许，11号工房被引爆；7时43分许，燃烧爆炸飞溅物引爆16号半成品中转库（见表1）。

注：1.各工房内摄像头安装位置为靠道路边的墙面正中间；2.11 号工房与 13 号工房的实际位置与设计图纸标注相反；3.摄像头画面标注与实际工房位置一致，故本报告工房表述均以实际位置为准。

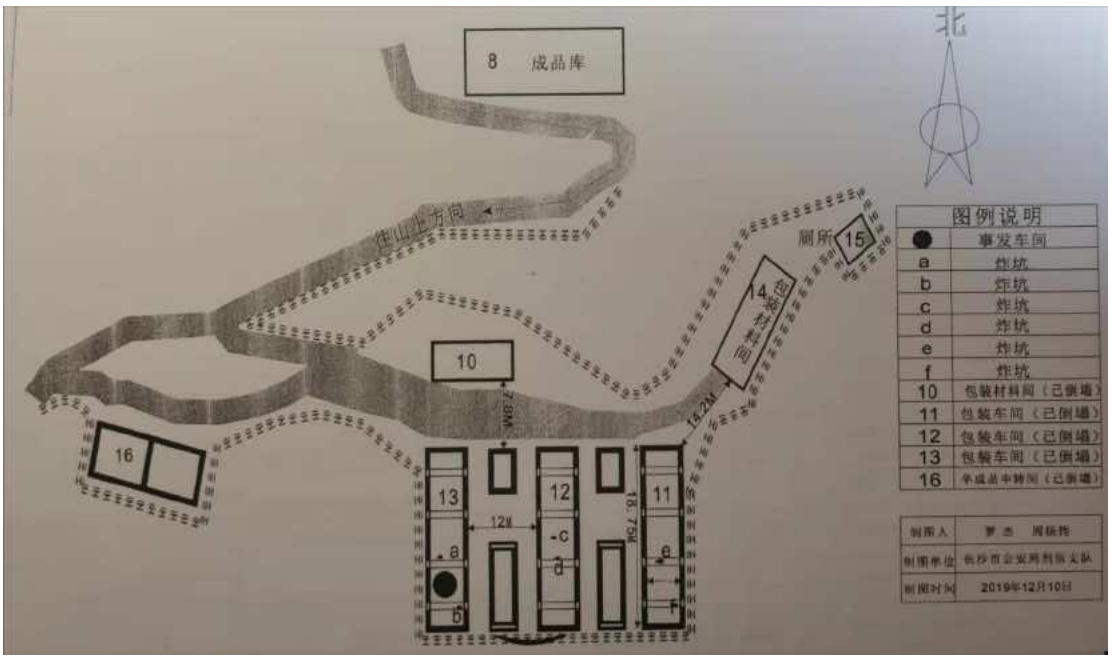
图 4 爆炸事故中心现场周边示意图

事故爆炸影响范围呈扇形区域，东西长、南北短（见图 3）。爆炸造成工区内 24 栋（间）工房受损，其中发生爆炸的 13 号、12 号、11 号包装工房（3 间工房地面上共有 6 个大小不同的炸坑，见图 4）、16 号半成品中转间以及 10 号包装材料库等 5 栋工房全部损毁，另有 19 栋工房受损；同时造成厂外 323 栋（间）民房建筑物不同程度受损，距离爆炸区域 150m 范围内的民房、屋顶被飞石砸破或被冲击波掀翻，瓦片垮落，门窗框架位移；150m～300m 范围的民房门窗框架变形位移、玻璃整片破碎，门窗页损坏；300m～400m 范围的房屋门窗玻璃碎裂，个别门窗框架位移。
