福田区梅林街道红岭教育集团（高中部）改扩建工程“1·13”一般其他伤害事故调查报告

编制单位：福田区梅林街道红岭教育集团（高中部）改扩建工程“1·13”一般其他伤害事故调查组

编制时间：2023 年 5 月 11 日

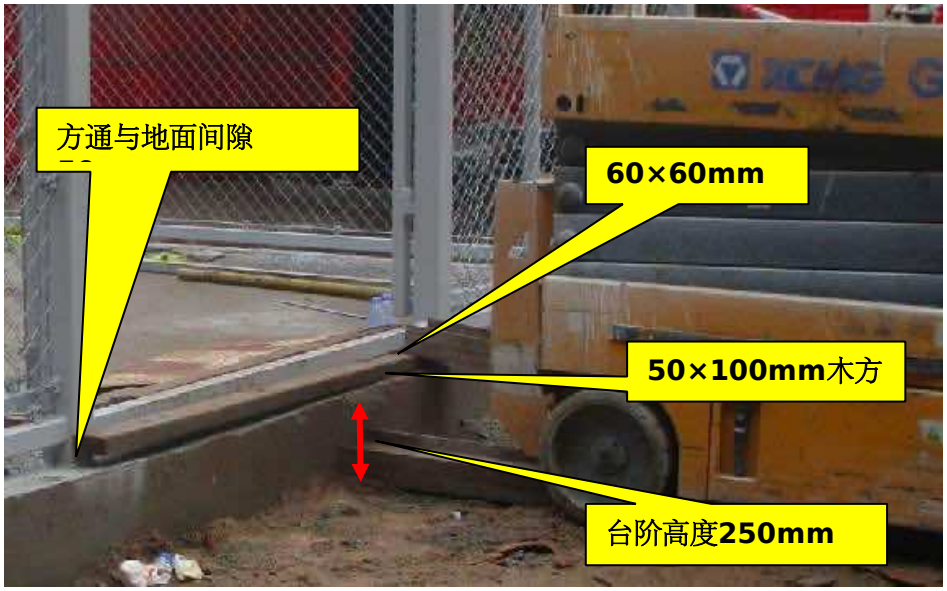
图6 勘查时网球场出口状态

移动式升降工作平台所在地面与网球场内地面台阶高度 250mm，网球门宽 2000mm、高 2500mm，门下方离地面 50mm 处有一与竖管焊接的 60×60mm 钢管方通，方通外侧垫有一块 50×100×2000mm 的木方，内侧靠方通用二块木方叠加、后用二块木方平铺，上面铺设花纹钢板形成坡道。

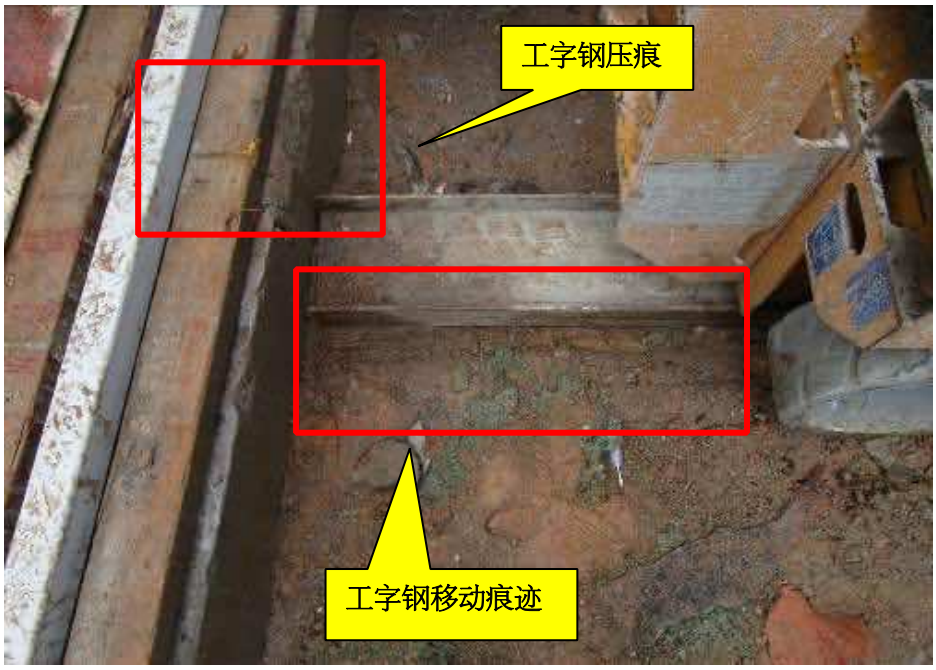
图7 工字钢落地后移动痕迹图

现场支垫木方有明显的工字钢滑落压痕，经量测二工字钢滑落前搭设最大间距880mm。滑落地面后的工字钢有受挤压向右移动痕迹。

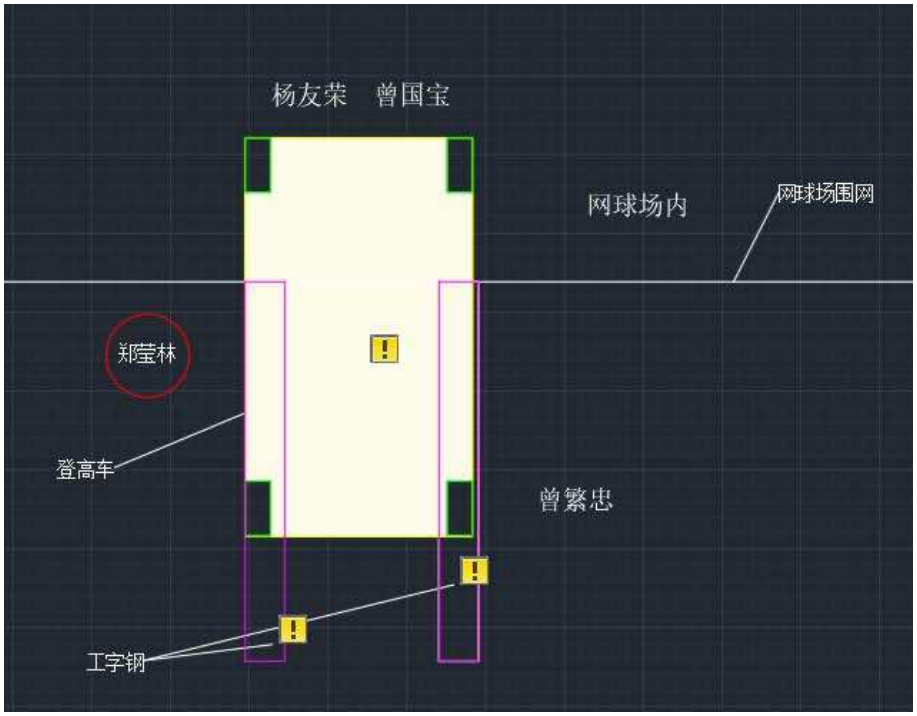
图8 事发时人员位置示意图

经调查了解，事发前郑某林、杨某荣、曾某宝、曾某忠四人所处位置如下图所示。

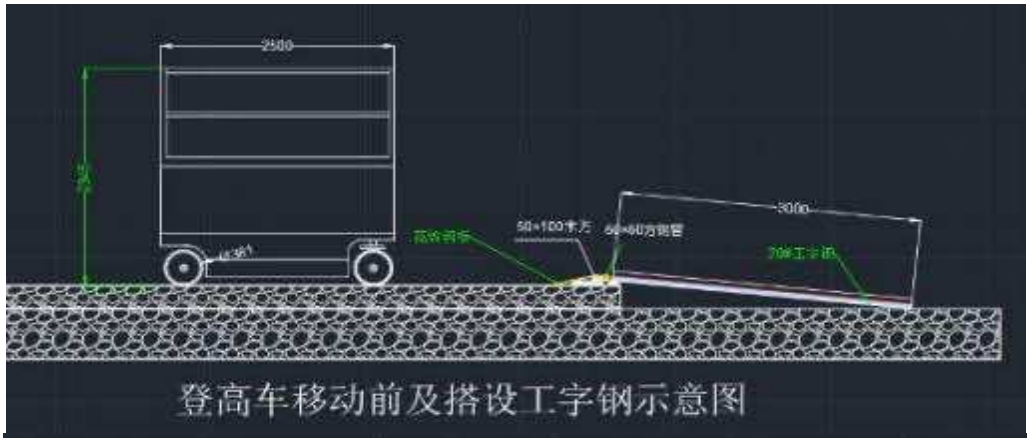
死者郑某林违反总承包项目部的停工要求，同时在总包单位管理人员因现场不具备安全施工作业条件明确拒绝其转移移动式升降工作平台的前提下，依然违规[1]组织相关人员转移移

动式升降工作平台。

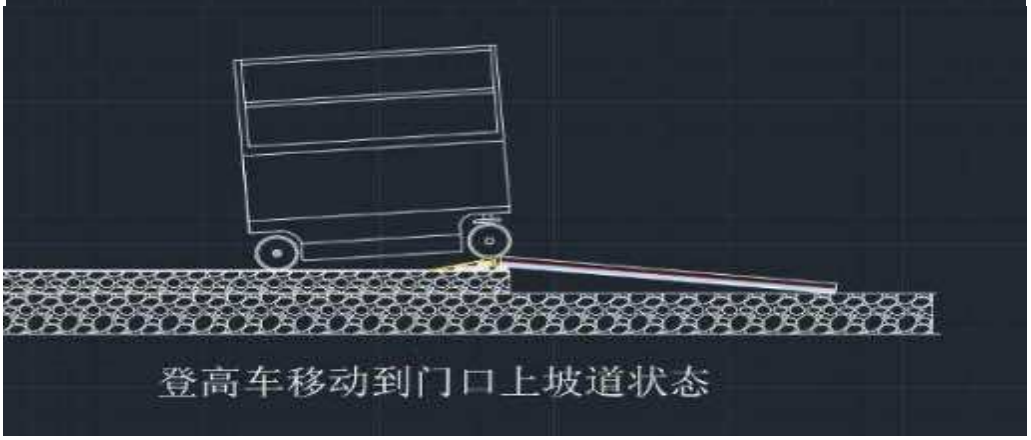
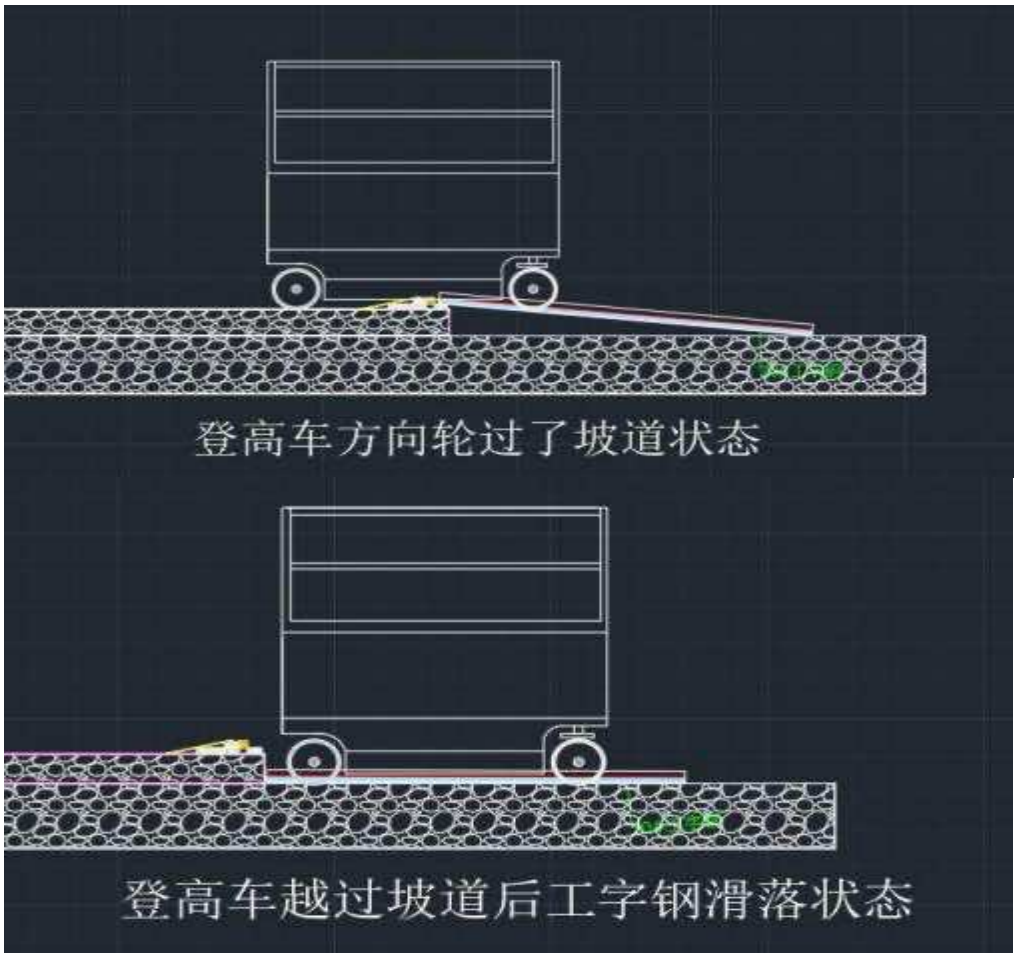
图9 移动式升降平台移动示意图

（1）现场用木方、花纹钢板、工字钢叠加架设的临时轨道未有效固定。

（2）移动式升降工作平台在过坎（通过木方、花纹钢板铺设得不平整坡道）时的震动冲击引发右侧工字钢的失稳滑移。

（3）右侧工字钢轨道的失稳滑移造成移动式升降工作平台倾翻，郑某林躲闪不及被倾翻的移动式升降工作平台压倒。

（4）郑某林（死者）对推移移动式升降工作平台过坎中可能产生的危险考虑不足，过坎方案不严谨，未采取有效防倾覆措施。
