# “04·05”福田区梅林生活中心死亡事故调查报告

“04·05”福田区梅林生活中心死亡事故调查组

2021年6月25日

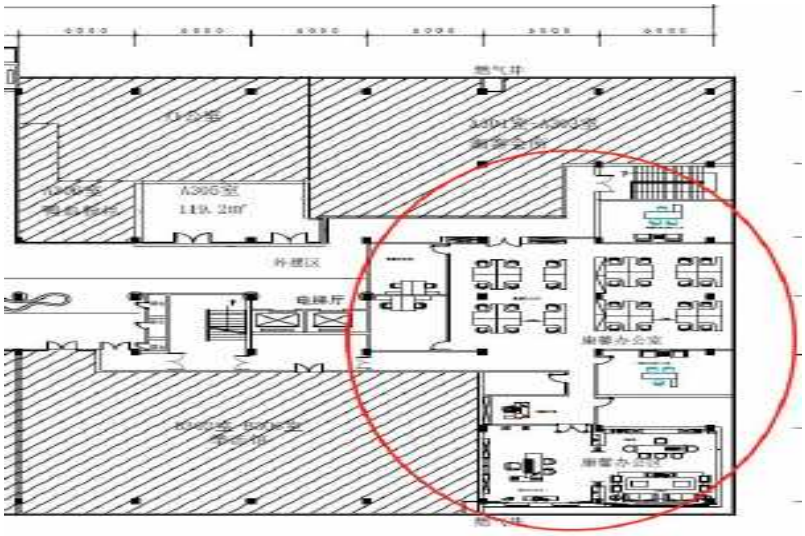
梅林生活中心 3 楼的部分区域（详见下图），深圳市康馨养老事业投资发展有限公司与深圳市美丝实业有限公司解除租赁合同后只在 2019 年 1 月至 9 月缴纳了租金，至事发前在未缴纳租金的情况下却一直仍在办公使用。

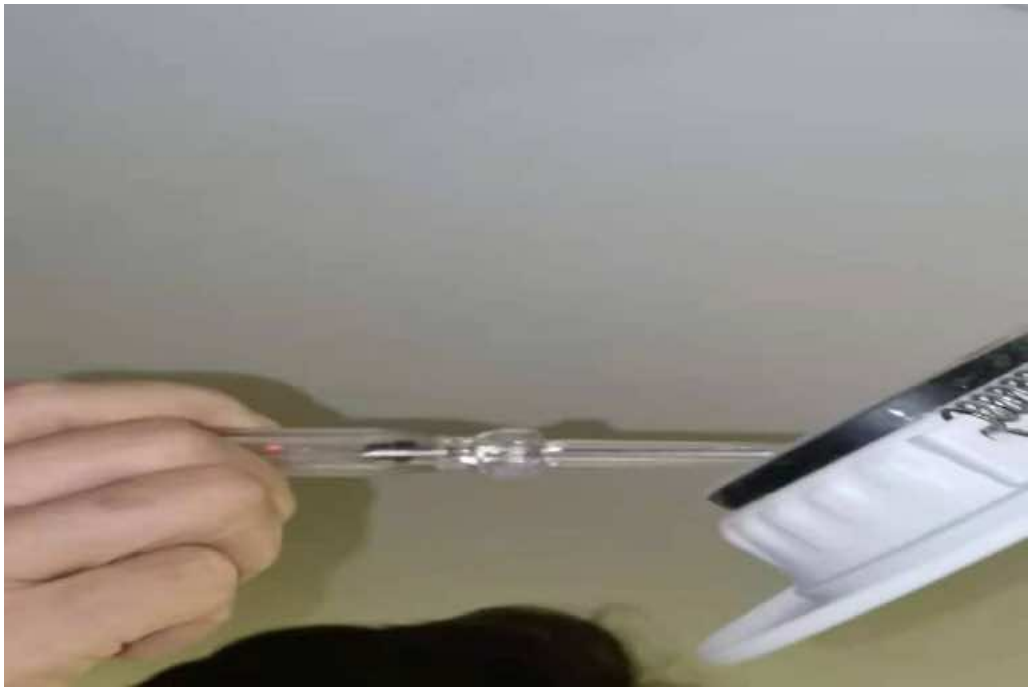
深圳市康馨养老事业投资发展有限公司原财务室内需要进行迁移的电箱

现场对开关箱进行检测，状态正常

天花板内已铺设的电缆

3 楼 A301-2 办公室内现场图：从室内吊顶天花进入口穿越的电缆线，现场电缆两头均未连接电源。

3 楼 A301-2 办公室门外现场图：此处为了救援临时开洞口，也是事发时死者所处位置（离地高度为 3.06 米，长 0.9 米，宽为 0.27 米）

出事点天花板内有空调风机管、消防水管、电源线导管、支吊架、杆、角钢等其他众多杂物，进入天花板内必须匍匐才能移动。

出事点现场检测到照明灯外壳带电，用数字测电笔显示照明灯金属

外壳电压为 110V。

（二）深圳市永邦商业服务有限公司作为物业管理单位，要认真落实企业安全生产主体责任，一是立即对公共区域内照明灯具进行全面排查，消除安全隐患；二是要进一步加强小散工程和零星作业的管理力度，抓实、抓严、抓细作
