关于燕罗街道深圳市三诺电子有限公司载货电梯更换工程“8·4”高处坠落死亡事故的调查报告

发布时间：2022-10-28　　稿件来源：深圳市宝安区应急管理局

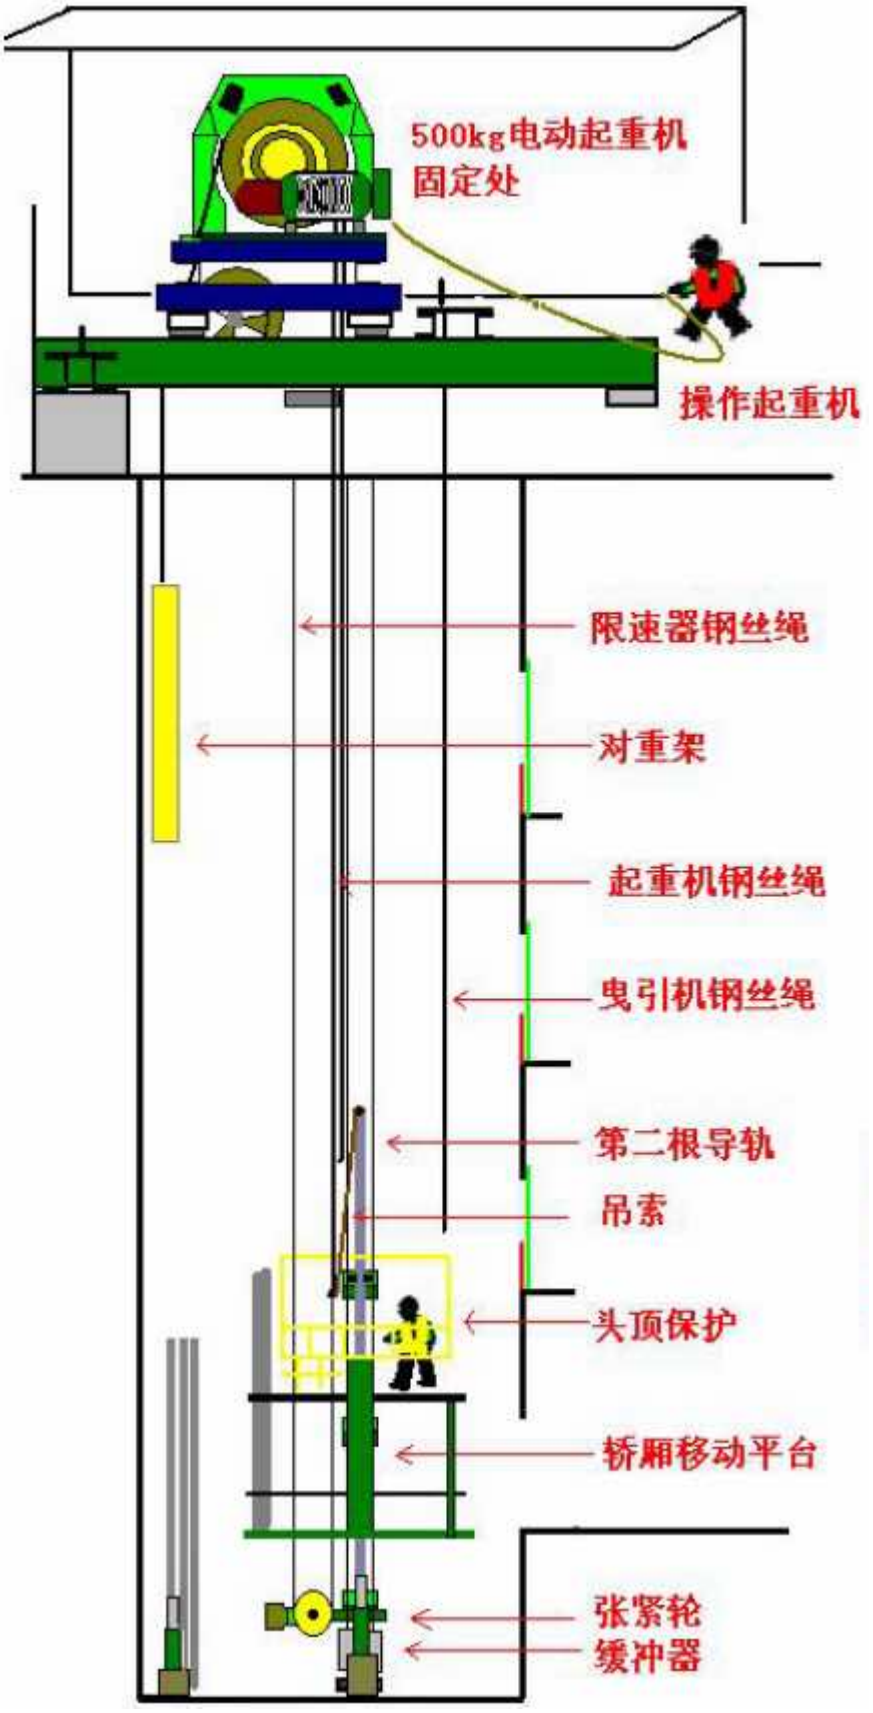
图3 《电梯无脚手架安装施工组织方案》工艺流程示意图

4. 京都公司制定有《电梯安装与维修保养作业安全操作规程》《电梯无脚手架安装施工组织方案》，王志新作业过程中未严格按照该操作规程进出涉事电梯轿厢，违反了公司《电梯安装与维修保养作业安全操作规程》第十二条“进出轿厢看清轿厢位置，以防踏空坠落发生意外”及《电梯无脚手架安装施工组织方案》第十九条（安装其它导轨）的工艺流程将移动轿厢平台开至对应层门地坎齐平处进行作业（详见图3）的规定。
