东莞洪梅御棋坊工艺品有限公司“8·2”一般起重伤害事故调查报告

2024 年 4 月

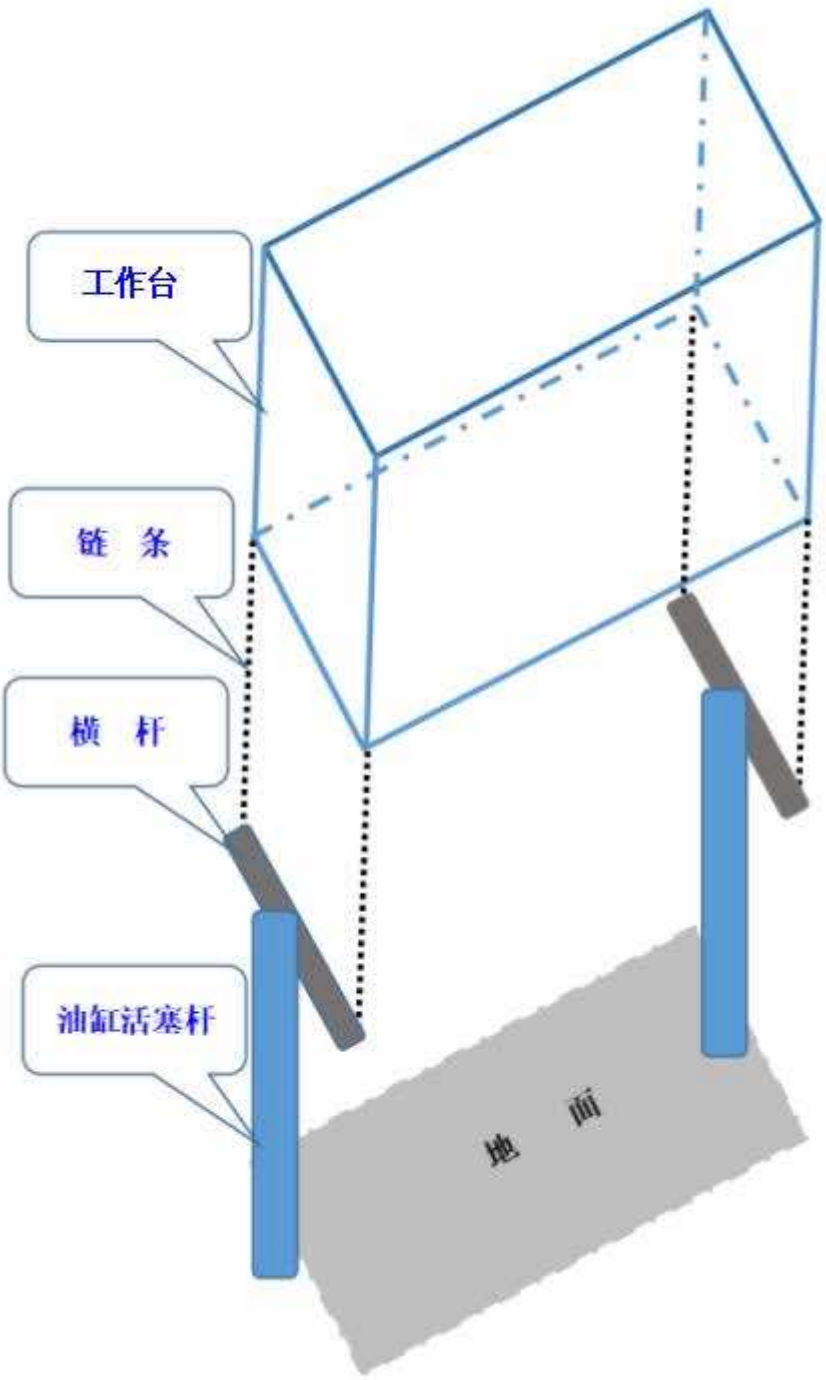
图 10 坠落事故发生前工作台处于无动力支撑的悬空状态示意图

经专家组认定，涉事升降平台工作台刚被搬运车手柄卡住时，产生的横向阻力施加给导轨，减慢工作台上升速度，但也迫使液压系统压力升高，进一步推动工作台上升；当压力升到规定的数值时，为了保护液压系统安全，溢流阀会自行打开卸压，一部分液压油通过溢流阀流回油箱，使升降平台保持一定的压力来维持上升的动力，与横向施加给导轨的

阻力之间处于平衡，工作台不能上升也不可能下降，如果卡住导轨的压力消失，此时工作台还会完成原来的上升指令。当卢生光将卡住工作台的搬运车手柄打松动，施加给升降平台导轨的压力消失，此时工作台应按原来的指令上行，但现状是工作台快速坠落，说明控制升降平台的动力已经消失，液压系统不起作用，同时“急停开关”也没有人按下，以控制其他楼层的按键不能动作。此时，应该是有人按了下降的按键，给了升降平台液压系统下降的指令，将油缸液压油回流到油箱内，驱动油缸活塞杆及与其相连的横杆、链条向下运动到指定楼层。事后可以看到两条竖向的油缸活塞杆及与之相连的横杆收缩到原位，期间有人在一楼按下按钮，将升降平台降至一楼。在升降平台油缸活塞杆及与其相连的横杆、链条向下运动时，因工作台被卡，导轨受压，工作台维持在高处无法下降，此时工作台处于无动力支撑的悬空状态（示意图见图 10）。据徐永胜的笔录反映，在处理搬运车卡住工作台故障时，他按过三楼的按钮，卢生光随后也按过按钮，其间听到液压运行的声音，与上面的分析一致。所以，当卢生光将卡住工作台的搬运车手柄打松动时，横向施加给导轨的压力消失，工作台快速向下坠落，导向轮与导轨发生摩擦，发出刺耳的响声，并最终坠落至一楼。

依据现场勘查和有关人员的笔录，还原事故过程如下：升降平台设有“严禁载人、载车”等警示标志，庄子孝违反公司禁令，推着搬运车从二楼进入升降平台工作台并乘坐；庄子孝从三楼出来后，搬运车在上升过程中偏出工作台外，导致搬运车碰到四楼横梁而卡住工作台。刘军、卢生光等人在处理搬运车卡住工作台故障过程中，未采取按下急停开关等相应的安全措施保证升降平台处于安全状态[4]，期间徐永胜、卢生光按了升降平台下降的按键，给了升降平台液压系统下降的指令，通过电磁阀将油缸液压油回流到油箱内，驱动油缸活塞杆向下运动，带动横杆和链条下行，但因工作台被卡，导轨受压，工作台维持在高处无法下降，导致工作台处于无动力支撑的悬空状态。随着卢生光站在工作台内用斧头将卡住工作台的搬运车手柄打松动时，施加给升降平台导轨的压力消失，处于悬空状态的工作台快速坠落，身处工作台内的卢生光随工作台一同坠落导致死亡。
