东莞中堂建晖纸业有限公司“7·22”一般机械伤害事故调查报告

东莞市政府事故调查组

2024年1月

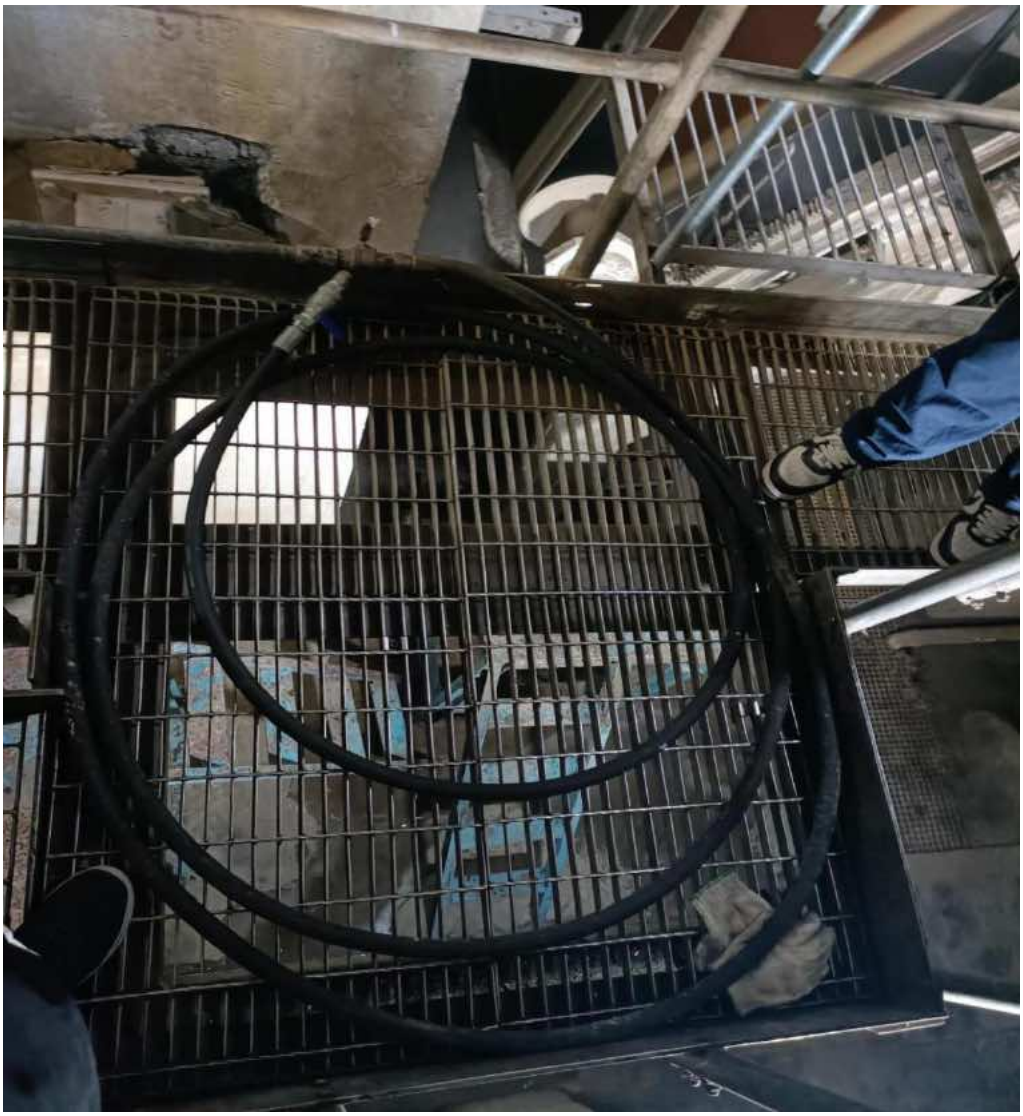
5.一楼压榨区域巡检平台上的用于冲洗的水管（见图 5）。

图 5　巡检平台配置冲洗所用的水管
