覃塘石卡西江重工公司“6•24”一般可燃气体爆炸事故调查报告

2026-09-21 08:53 来源：贵港市覃塘区应急管理局

经调查认定，覃塘石卡西江重工公司“6·24”可燃气体爆炸事故是一起一般生产安全责任事故。

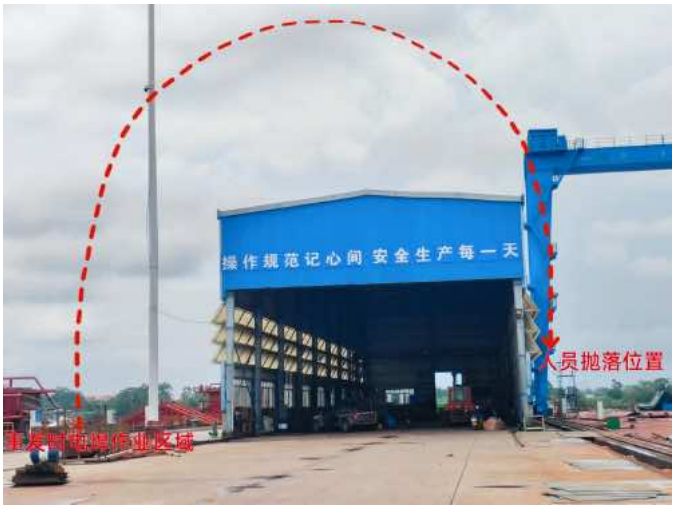
（图1　5#船舶平面布置图）

2026年6月24日，西江重工公司生产经营部副部长韦*勇根据当日用工需要，安排甘*豪等十余人在总长89.
总宽15.8米、型深6.1米的5#船（图1）不同区域实施作业，其中甘*豪在5#船舶甲板右舷沿船艏向船尾方向第-
60厘米、宽40厘米的人孔旁（图2）从事线架安装作业。

当日9时许，甘*豪使用电焊设备开展线架焊接作业，作业过程中，高温焊渣通过敞开的人孔盖掉落至下方
内，瞬间引燃并引爆边舱内因油漆挥发积聚的可燃气体，导致甘*豪被冲击波抛至5#船台龙门吊第一个阶梯处（
3），事故造成甘*豪当场死亡。

甘*豪未取得熔化焊接与热切割作业特种作业操作证，在未办理动火作业审批、作业前未开展可燃气体浓度的情况下违规实施电焊作业,电焊高温焊渣经敞开的人孔盖落入已完成油漆涂装、通风换气不充分的边舱，引燃积聚的油漆可燃挥发组分与空气形成的爆炸性混合气体，引发爆炸，造成甘*豪当场死亡。

（一）广西西江重工有限责任公司要深刻汲取本次事故教训，严格落实安全生产主体责任，层层压实各岗管理职责，深化作业安全风险辨识管控，重点针对甲板动火作业邻近敞开人孔下方边舱油漆涂装后可燃气体易积风险完善专项管控措施，刚性执行动火作业审批、边舱可燃气体浓度复测、焊渣隔离防护等制度要求，严禁擅自高危动火作业；要严把特种作业人员资质核验关口，对劳务派遣人员落实同等标准安全管理，常态化开展一线员安全教育和现场安全交底，强化安全保卫部门日常监督职能，加密船台重点区域安全巡查频次，深入开展隐患治理，及时制止各类违章作业行为。广西华骏保安服务有限公司要严格履行劳务派遣单位安全管理法定职责，健遣人员特种作业资质核验机制，严把人员准入关口，扎实开展岗前安全生产教育培训，如实向用工单位告知派遣资质信息，强化派遣人员日常安全管理，与用工单位协同落实各项安全管控要求，坚决防范同类事故再次发生。
