惠兴高速镇宁段“7·14”较大道路运输事故调查报告

编制单位：安顺市人民政府事故调查组

编制时间：2023年12月22日

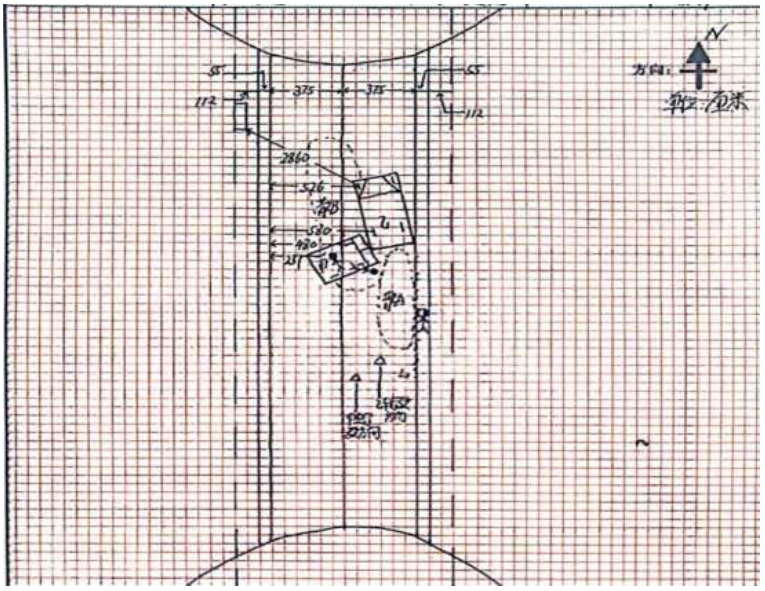
图1　事故现场示意图[[1]]

事故现场位于惠兴高速公路下行线（兴仁往惠水方向）94公里+500米（小地名：下炳盖隧道）处，事故路段为一般弯坡路段，转

弯半径2780m，顺车行方向为下坡坡度1.2%，坡长450m，事故地点距离下炳盖隧道出口处约150米（隧道全长492米），路面性质为沥青，隧道入口处设置有“下炳盖隧道长度492米请开灯行驶、限速80km/h、禁止超车、隧道开灯”4块交通标志。隧道内单向两车道，单个车道宽3.75米，两侧均为隧道挡墙，隧道内照明设施部分开启，整体能见度正常。路面施划中心单实线及道路边缘线，隧道两侧有检修通道。从贞丰界至下炳盖隧道（兴仁往惠水方向）进口约26km，沿线在互通出口及隧道前方设置了多块80-100km/h禁止标志限速牌。两车碰撞后的事故形态为肇事网约车右前方碰撞肇事货车左后方。事故发生后，驾驶员韦祥对右侧第二排乘客旷雲进行施救，将旷雲从肇事网约车上抱到右侧检修通道沟盖板上。肇事网约车右侧第一排乘客为王玉琴（系安全带）、第二排乘客为旷雲（系安全带）、第三排乘客为旷廷好（未系安全带），左侧第二排乘客为罗启洁（系安全带）、第三排乘客为李先平（未系安全带）均处于原乘车位置。道路右侧检修通道水泥边沟盖板受损长度约2070厘米。碰撞后肇事货车左前轮距离道路左侧边缘线526厘米，左后轮距离道路左侧边缘线580厘米；碰撞后肇事网约车左前轮距离道路左侧边缘线480厘米，左后轮距离道路左侧边缘线237厘米。
