芙蓉东湖滨河小区9栋1单元增设电梯工程“4·25”一般高处坠落事故调查报告

长沙市芙蓉区人民政府事故调查组

2023年12月25日

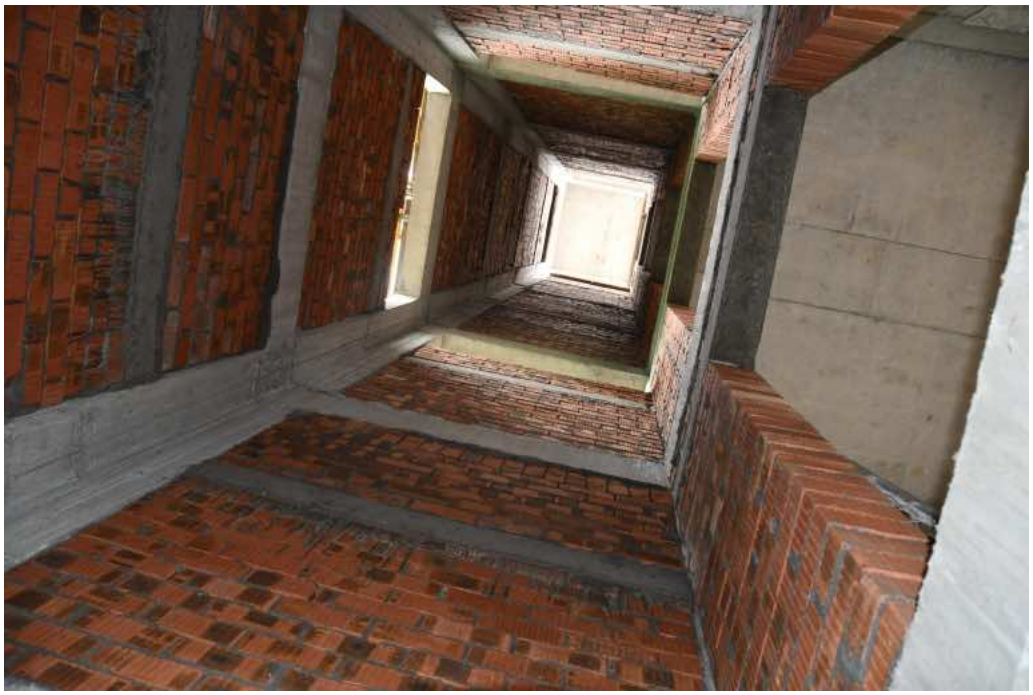
图 4 事故现场井道内照片

时许，黎成奇带领 6 名工人到达 9 栋 1 单元施工现场后，安排吴长兴、肖文龙清理一楼电梯井，另 4 人到三楼四楼做事，其本人到六楼拆模板。8 时 10 分许，黎成奇在六楼拆除二次结构的模板时不慎由拆模位置随模板坠落至电梯井一层底坑内。

作业人员安全意识淡薄，未系挂相关安全防护用具进行高处作业[1]，不慎由拆模位置随模板坠落至电梯井一层底坑内，经120医护人员抢救无效死亡。

2. 电梯井内没有设置有效的安全防护措施[3]。

[3]《建筑施工安全检查标准》（JGJ59-2011）规定：在建工程的预留洞口、楼梯口、电梯井口等孔洞应采取防护措施；电梯井内每隔2层且不大于10m应设置安全平网防护。
