南川山王坪花好月圆项目“9•2”一般高处坠落事故调查报告

编制单位：南川山王坪花好月圆项目“9·2”一般高处坠落事故调查组

编制时间：2025年12月2日

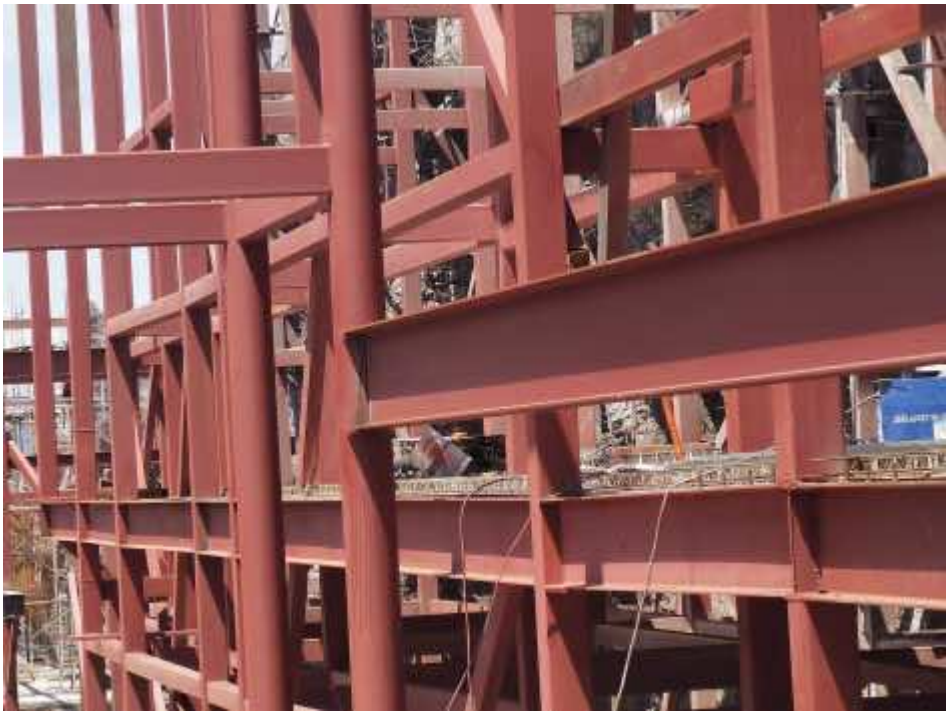
事故发生在花好月圆项目54号商铺后假山钢结构第三层楼层板处，距地面高约7.5米，该处钢结构主已基本搭设完毕。第三层已铺设一跨楼层板（长约4米、宽约3.3米），该层楼层板紧邻的53号商铺山钢结构上的水平楼层板已基本铺设完成。该层楼层板外围无栏杆等围挡，在楼层板端头码放有未装的楼层板，仍为捆绑状态。已铺设的楼层板上分散放有未安装的楼层板、切割成小段的楼层板、具桶、焊接面罩、焊机等物品。坠地点在已安装楼层板端头正下方的混凝土地面，有一直径约10厘的不规则血迹，周围半径3米范围内，有一双白色焊接手套、揉成一团的深蓝色雨衣、一顶黄色安全帽、一个蓝色焊接面罩，1块未切割的楼层板、2块切割过的楼层板。

勘验现场时，伤者许*海已被送至南川人民医院进行救治。后经调查询问许*海同班组作业人员、附工友，无人直接看见许*海如何坠落至地面。根据有关人员询问笔录，结合现场情况综合分析，许*在54号商铺后假山钢结构第三层楼层板端头，进行楼层板切割作业时，因未挂安全带，不慎从楼层板端头坠落至地面，1块完整、2块切割过楼层板，也一起掉落至地面。

54号商铺后假山钢结构

54号商铺后假山钢结构7.5米高楼层板端头

54号商铺后假山钢结构第三层楼层板上码放的未铺设的楼层板、工具桶、焊机

54号商铺后假山钢结构第三层楼层板端头下方地面的焊接手套、雨衣、安全帽、焊接面罩、切割过的楼层板

经对事故现场有关人员询问和现场勘验情况，综合分析本次事故的直接原因为：许*海在7.5米高处楼层板端头进行切割作业时违规作业，未挂安全带，不慎从楼层板端头坠落至地面，导致事故发生。

要严格落实安全生产主体责任，有效开展安全教育培训工作，切实提高职工对自身作业岗位的危险因素认识，强化工人安全意识、自我防护意识，坚决杜绝现场工人违章作业行为；强化特种作业管理，严格高处作业、动火作业等特种作业人员资格审查，严禁无证从事特种作业；进一步健全和落实安全生产责任制、规章制度、操作规程，加强生产作业现场管理，及时发现并消除事故隐患。
