石洞街道四川乾图经典建筑装饰工程有限公司
“6·24”一般摔跌事故调查报告

“6·24”一般高处坠落事故调查组

2025 年 9 月

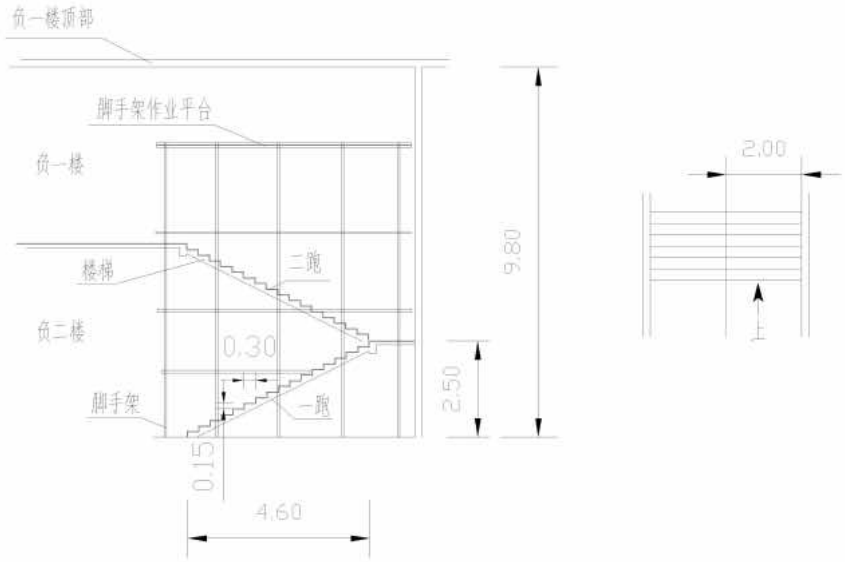
图 1 18#楼梯间楼梯及脚手架搭设平面图

事故现场位于泸州市龙马潭区石洞街道酒店地下室装饰工程项目 18#楼梯间。该楼梯连接负一层与负二层，为双跑楼梯，一跑、二跑各 16 步，踏面宽 0.3m、高 0.15m，每跑楼梯水平投影长度 4.6m，楼梯宽 2m，高 2.5m。楼梯间内负二层地面到负一层顶部高 9.8m。（见图 1）

负二层至负一层脚手架为两跨四步，总高 8.1m，跨距为 1.6m，脚手架第一步至第四步步距分别为 2.7m、2m、1.8m、1.6m。一跑脚手架第三步铺有木跳板和钢跳板各一块，第四步铺有钢跳板一块；二跑脚手架第三步铺有木跳板一块，第四步铺有木跳板和钢跳板各一块，木跳板宽约 0.3m，钢跳板宽约 0.5m。跳板均未固定，其余位置未铺设跳板，脚手架整体未挂设安全网。
