镇坪县上竹镇谢家坡煤矿“7·19”
一般顶板瞒报事故调查报告

安康市镇坪县上竹镇谢家坡煤矿“7·19”

一般顶板瞒报事故调查组

2025年12月

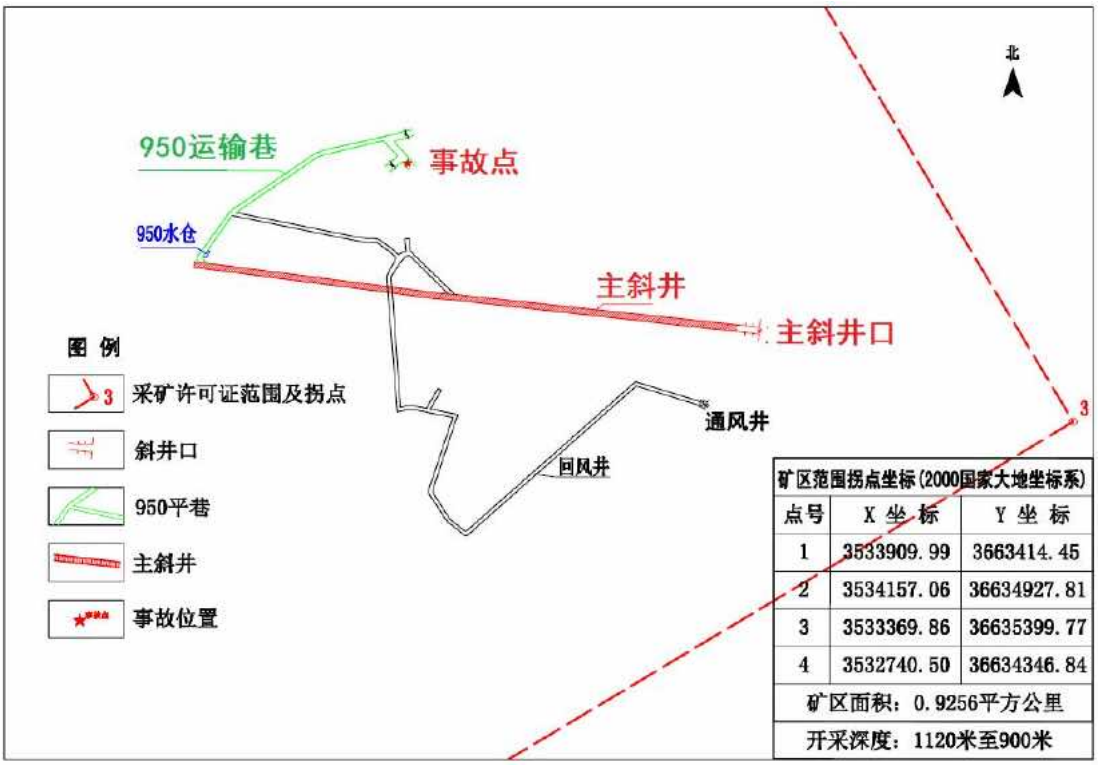
图 1：事故平面示意图

1.根据2024年7月29日镇坪县事故核查组聘请的2名专家现场勘察结论:事故现场勘查情况:+950m运输巷自主斜井井底车场向东163m位置处，巷道垮塌至巷道顶部，其垮落的石煤湿润，且有滴水现象。距离事故地点外约15m位置处的回风上山有流水，落平点位置有冲洗的石煤渣堆积。根据现场情况分析，该事故地点正处于地质构造段，由于镇坪县7月份降雨频繁，地表水通过裂隙浸入井下，导致井下涌水量增大，巷道顶板岩石煤层变软，从而突发顶板垮塌。

M1 煤层，设计开采范围（深度）1120m-950m。事故发生在 950m 运输巷自主斜井井底车场向东 163m 处;

5.事故点（950m 运输巷）巷道断面：宽 2.5m，高 2.8m，估算顶板方量约 10m³。事故点正处于地质构造带，又适逢 7 月份降雨频繁，地表水通过裂隙浸入井下，使巷道顶板石煤（岩）层变软，属极易诱发顶板失稳的地质构造；加之支护强度不足以抵抗顶板压力，突遇局部顶板导致事故发生。
