南山街道中国国有资本风投大厦工程“4.20”一般物体打击事故调查报告

时间：2020-06-24 来源：南山区应急管理局

2020年4月20日0时30分左右，在南山区南山街道梦海大道前海桂湾片区四单元02街坊中国国有资本风投大厦工程，两

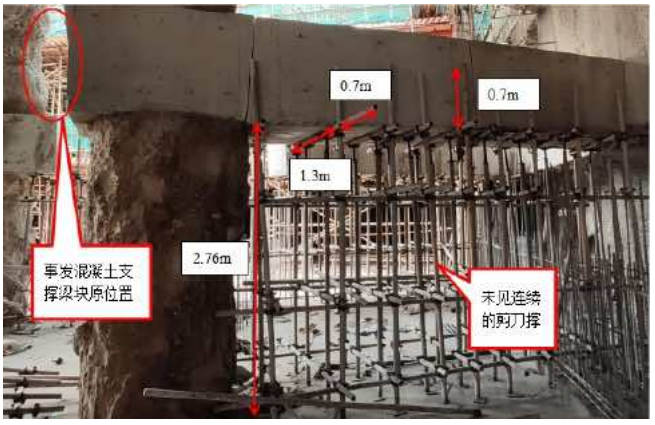
1.事故发生区域为工地基坑五区第二道混凝土支撑梁拆除现场，事故现场有切割后放置在钢管支撑架上等待转运的混凝土

支撑梁块、承载混凝土支撑梁块的钢管支撑架、滑落的混凝土支撑梁块及倒塌的钢管支撑架。（见图一、图二）

图一　事故现场情况

图二　事发混凝土支撑梁块

2.事故现场混凝土支撑梁底距板面2.76米，部分钢管支撑架宽度1.3米，部分立杆高度高出混凝土支撑梁底面0.7米，部分横杆长度超出混凝土支撑梁立面0.7米，承载混凝土支撑梁块的钢管支撑架状态与支撑拆除专项施工方案不符，未见连续的剪刀撑。部分未拆除的钢管支撑架存在钢管变形（见图三、图四）

图三　事故现场情况

图四　部分钢管支撑架变形

1.据调查分析：钢管支撑架部分横杆超出混凝土支撑梁立面0.7米，叉车在转运已切割、放置在钢管支撑架上的混凝土支撑梁块时，极易触碰到钢管支撑架横杆，从而造成钢管支撑架部分横杆及立杆变形，进而影响整个钢管支撑架体的稳定性，使放置有已切割混凝土支撑梁块的钢管支撑架处于不安全状态，导致最终失稳倒塌。

2.承载混凝土支撑梁块的钢管支撑架状态与支撑拆除专项施工方案不符，之前搭设的连续剪刀撑被提前拆除，造成稳定性不足。

（一）深建集团公司要严格按照安全生产相关法律法规和中央、省、市、区各级领导对安全生产工作的要求，进一步落实安全生产主体责任。要按照“四不放过”的原则，认真吸取这次事故的教训，健全完善安全生产责任制和安全生产规章制度，加强施工现场的人员管理，特别是从事特种作业的人员，要做到底数清、常培训常交底、一人一档，严格审查特种作业人员资格情况；加强施工现场的安全管理，及时督促施工人员严格按照专项施工方案施工，及时发现并消除事故隐患，坚决遏制类似事故再次发生。
